平成 15 年 7 月 18 日から 20 日にかけて発生した梅雨前線豪雨による土砂災害（速報）

1. はじめに

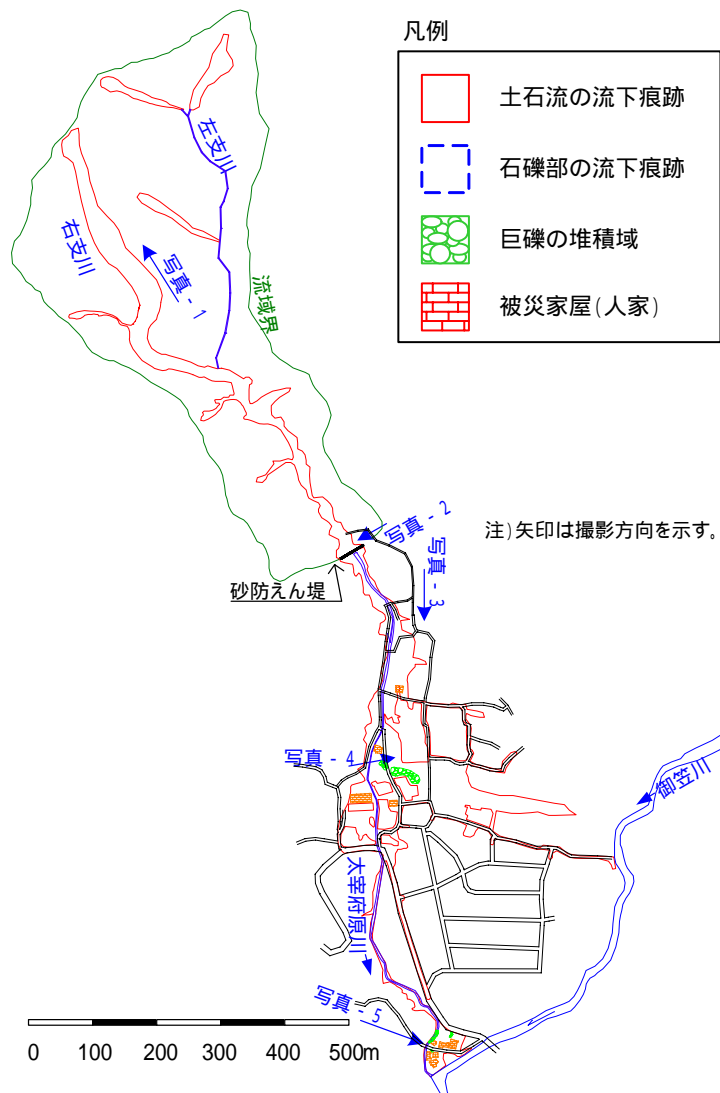
図 - 3 土石流の流下状況と被災家屋の位置

図 - 3 は土石流の発生域（崩壊地を含む）から堆積域までの流下状況と被災家屋の分布を示したものです。崩壊は源頭部付近の 5 箇所で発生しました。現地調査の結果、右支川の崩壊（写真 - 1）で発生した土砂は左支川との合流点から下流へ流出したことが分かりました。しかし、左支川の崩壊で発生した土砂は右支川との合流点まで到達しておらず、合流点から上流域で堆積していました。このことから、右支川の崩壊で発生した土砂が土石流へと発達したと推定できます。

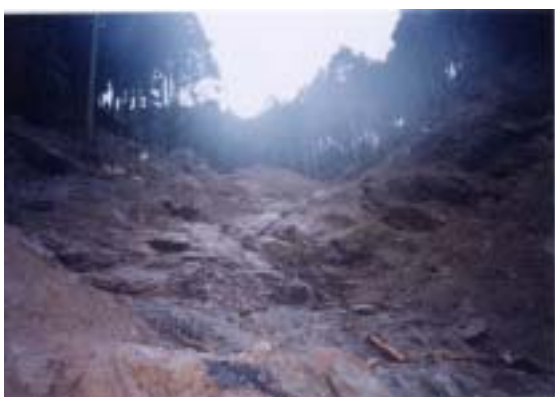
写真 - 1 崩壊地（右支川）の状況

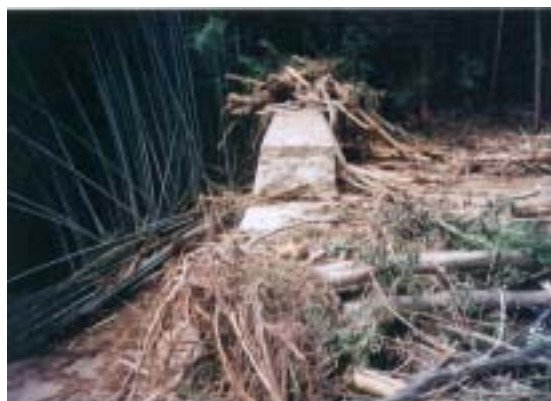
流下した土石流は谷の出口に設置されていた砂防えん堤（高さ 11m）によって 0.3 万 m^3 程度捕捉されたものの（写真 - 2）、残りが下流の流路（幅 2.0m 程度（平均）高さ 1.4m 程度）から溢れ出し、住宅地に流れ込みました（写真 - 3）。その堆積土砂量は全体で約 1.2 万 m^3 程度と推定されます。谷の出口付近の堆砂域には最大で直径 2 m 程度の巨礫（写真 - 4）や流木が流れ込み、人家が全壊しました。また、御笠川合流点付近の堆砂域にも直径 1 m 程度の巨礫と流木が流れ込み、人家が全壊しました（写真 - 5）。

写真 - 2 砂防えん堤の土砂・流木捕捉状況

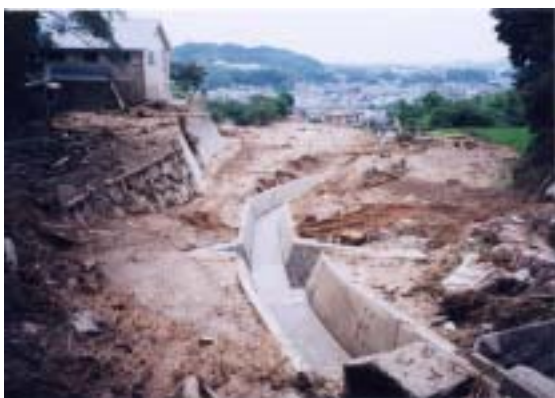
写真 - 3 谷の出口付近からの氾濫状況

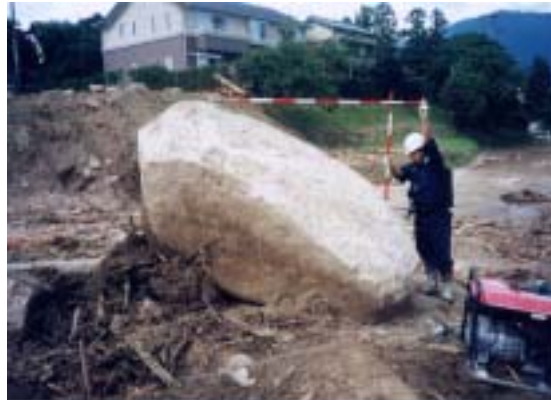
写真 - 4 谷の出口付近の堆砂域の巨礫

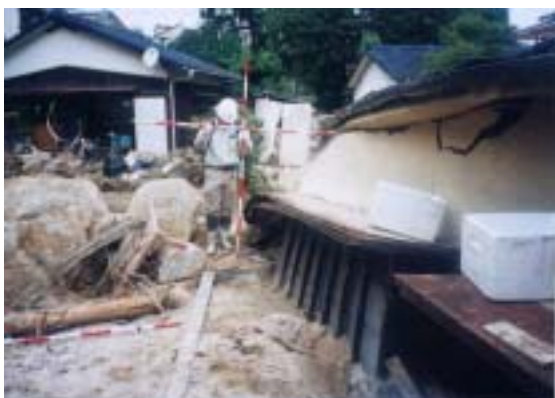
写真 - 5 合流点付近の堆砂域における被災家屋

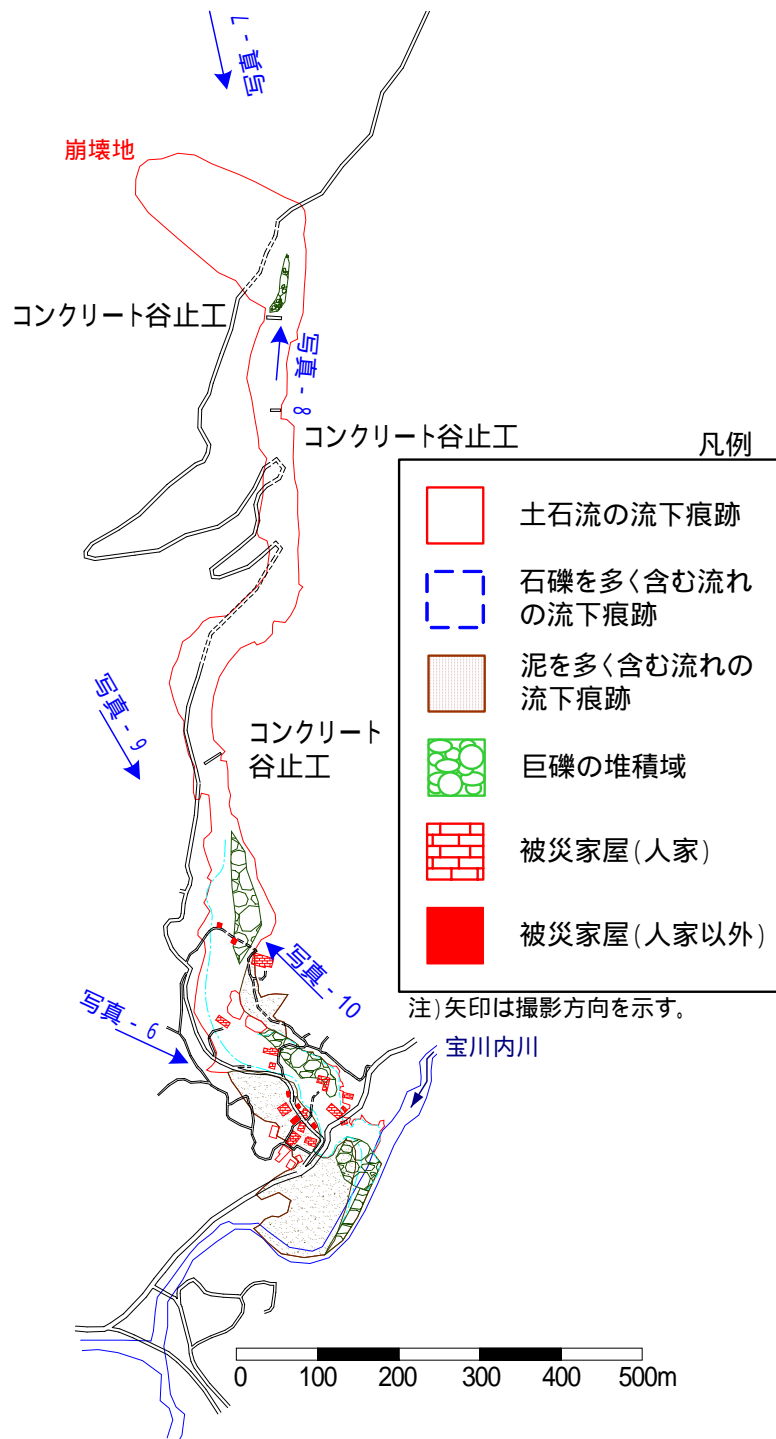
図 - 6 土石流の流下状況と被災家屋の位置

図 - 6 は土石流の発生域（崩壊地を含む）から堆積域までの流下状況と被災家屋の分布を示したものです。集川には、コンクリート谷止工（治山）が3基設置されていました。そのうち最も上流に位置するコンクリート谷止工の上流右岸側の斜面で崩壊が発生しました（写真 - 7）。その崩壊によって生じた土砂は土石流へと発達し、湾曲部において最大水位差で約 12m の偏流を繰り返して流れ下り（写真 - 7）、最も下流に位置するコンクリート谷止工の下流約 50m 程度の位置から氾濫・堆積したと推察されます。堆積域には、主に泥が堆積した区域と主に巨礫が堆積した区域（写真 - 8）が見られ、また、後者には最大で直径 4 ~ 5 m 程度と非常に大きい巨礫も見られました（写真 - 9）。

崩壊地から集川に流れ込んだ土砂量は現地におけるポールや巻尺等による簡易的な測量結果から約 6.8 万 m³ 程度と推定されます。最上流のコンクリート谷止工より上流における河床の侵食量は約 0.3 万 m³ 程度と推定されます。また、最上流のコンクリート谷止工から最下流のコンクリート谷止工までの河床と河岸の侵食量は約 2.7 万 m³ ~ 3.6 万 m³ 程度と推定されます。以上のことから、最下流のコンクリート谷止工から下流に流出した土砂量は約 9.8 万 m³ ~ 10.7 万 m³ 程度と推定されます。

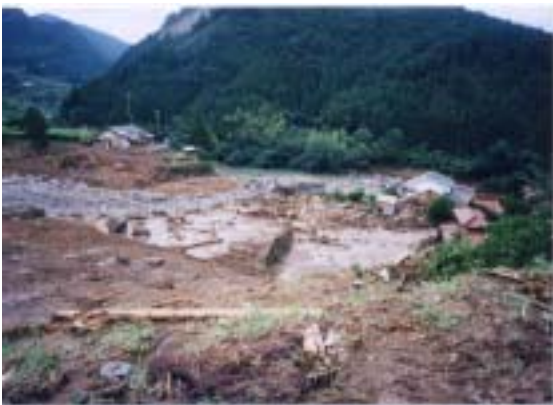
今回の土石流により、宝川内集地区では15名の方が犠牲となり、6名の方が負傷しました。また、被災家屋数は国土交通省砂防部によると全壊14戸、半壊1戸でした(写真 - 6)。

写真 - 6 家屋の被災状況

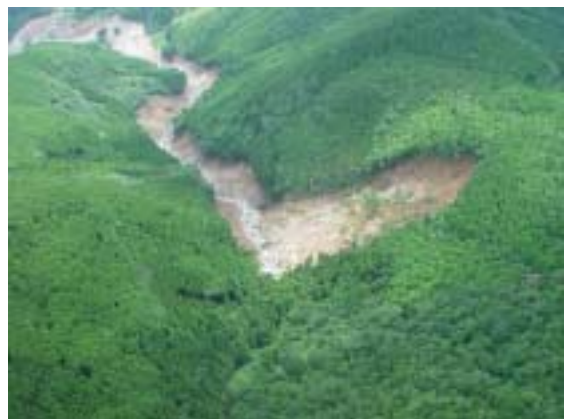
写真 - 7 土石流の流下痕跡（偏流）

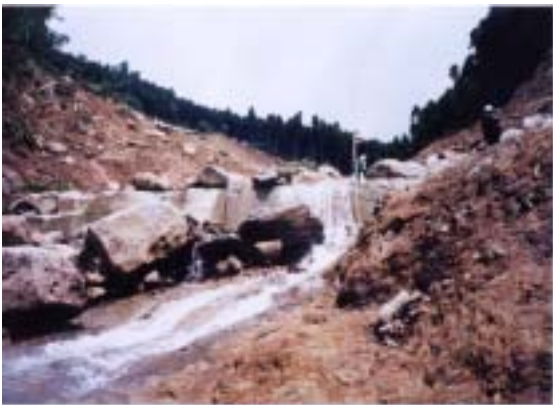
写真 - 8 最上流のコンクリート谷止工の被災状況

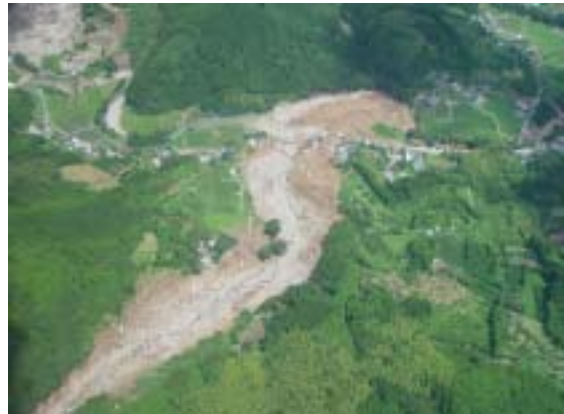
写真 - 9 土石流堆積域の状況

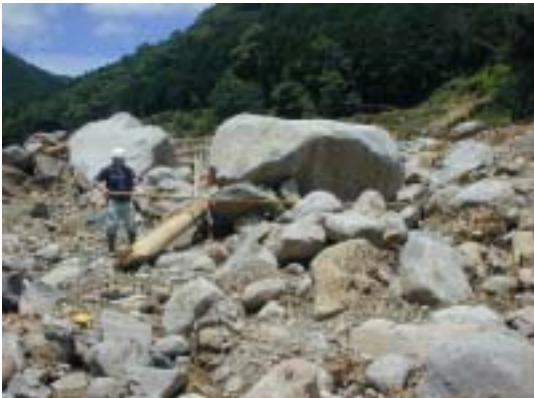
（左）写真 - 10 土石流によって運搬された巨礫
