2003.10.14

2003 年十勝沖地震における空港ターミナルビル等の天井の被害に関する現地調査報告

国土交通省 国土技術政策総合研究所

独立行政法人 建築研究所

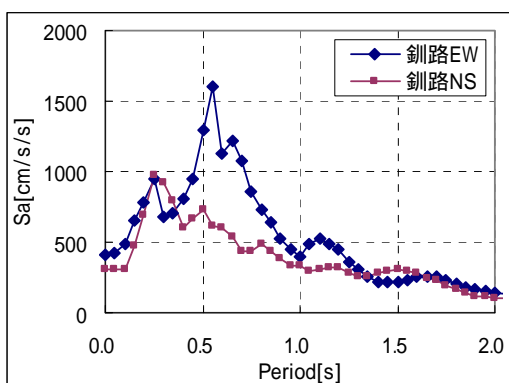
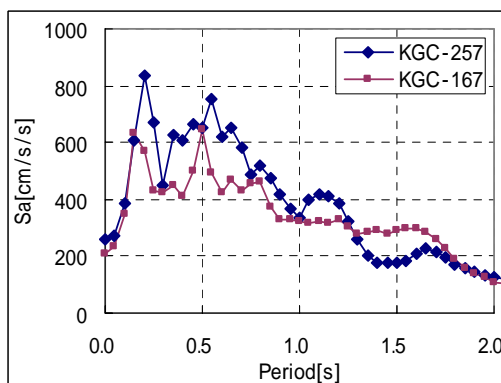
加速度応答スペクトル（ $h=0.05$ ）

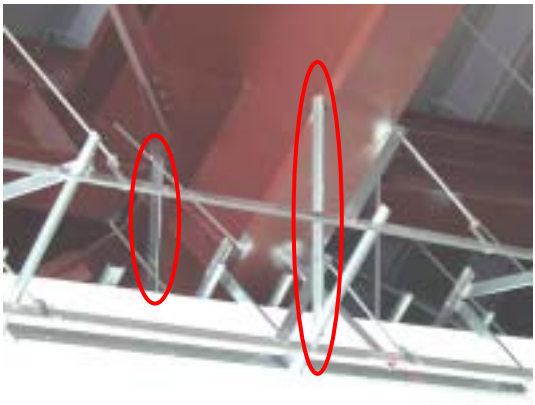
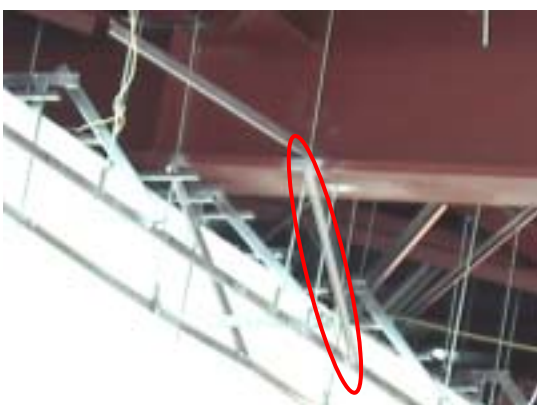
天井の西端部で天井高さが一段高い部分の天井と S 造角形断面柱とは、直（じか）に接していてクリアランスは全くなかった。この取り合い部分では、天井材に局所的な軽微な損傷が見られた。天井高さが一段高い部分では、3.6m×4.4m グリッドで配置されたブレース以外にも補剛のためと思われるブレースが各所に配置されており、天井の水平方向振動に対する剛性が非常に高かったと考えられる。また、天井高さが急変する折上げ部分では、補強用振れ止めが多数設置されていた。

西側の折上げ部分の補剛材

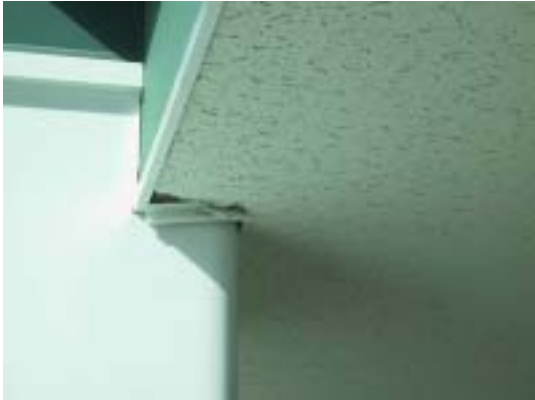
西側 天井と柱との取り付け部分

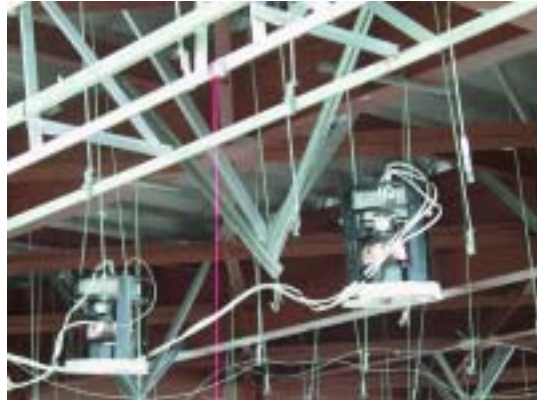
天井照明は天井材とは別の吊りボルトで支持されており、これらには損傷は見られなかった。

西側の照明（屋根面の小梁から吊り下げ）

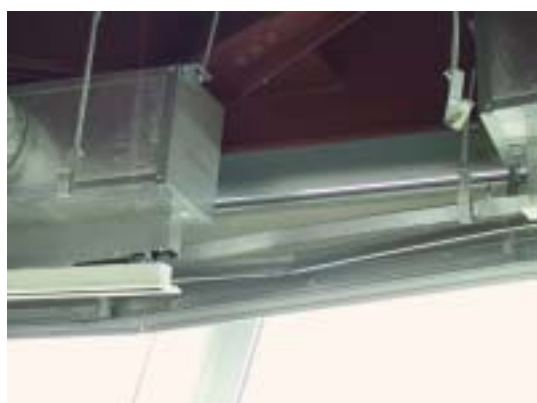
天井の南北の端部では、緩やかな局面状の天井部分から南北端部の梁下フランジに向かって天井が傾きのある平面（水平距離で2m程度）となり、吊りボルトの配置状況等より南側ではS造柱のフェイス位置で天井材が柱に接していたものと推測された。このことは、後日入手した地震直後の写真及び天井落下位置をまとめた図より確認している。なお、南端部で傾きのある平面をなす天井部分については、地震後には落下していなかったことも確認された。天井の東端部については、天井材が接合されていたと考えられる回り縁（幕板）及びS造柱の仕上材（塩ビ鋼板パネル）には部分的な変形が残っており、天井材が衝突した痕跡と考えられる。回り縁に隣接する噴出し口にも変形が見られたが、こちらにつ

東側 噴出し口破損

（地震時か、落下しなかった天井を地震後に除去した時か不明）

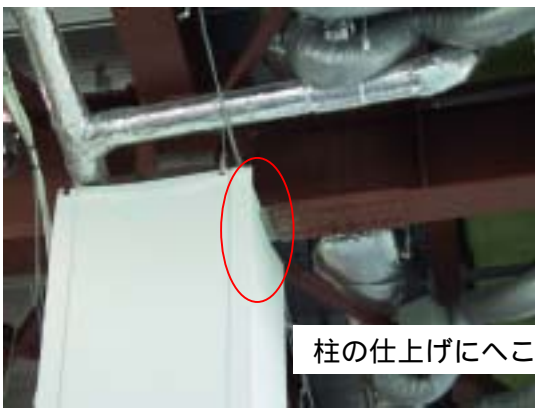
いては、落下しなかった天井の撤去時に生じたものである可能性がある。また、回り縁（幕板）と出発ロビー東側のガラス壁面を支持する T 形断面の S 造柱との間には遠めで見た感じで 10cm 程度のクリアランスがあった。後日入手した写真より、比較的大きく S 造柱の仕上材に変形が残っている部分の天井材は地震直後に落下していたことを確認した。

柱の仕上げにへこみ

東側 柱と天井との取り合い部分

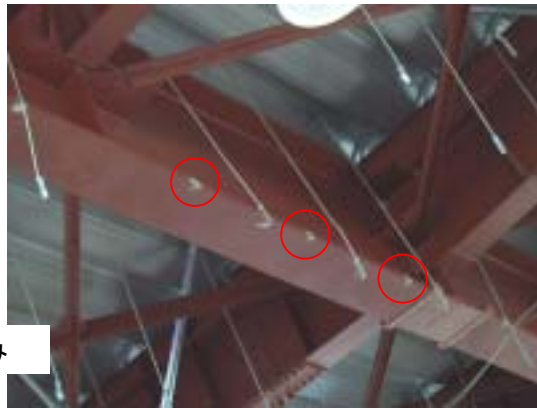
吊りボルトと屋根面の梁との溶接部破断

(地震時か、落下しなかった天井を地震後に除去した時か不明)

(吊りボルト上部にインサートあり)

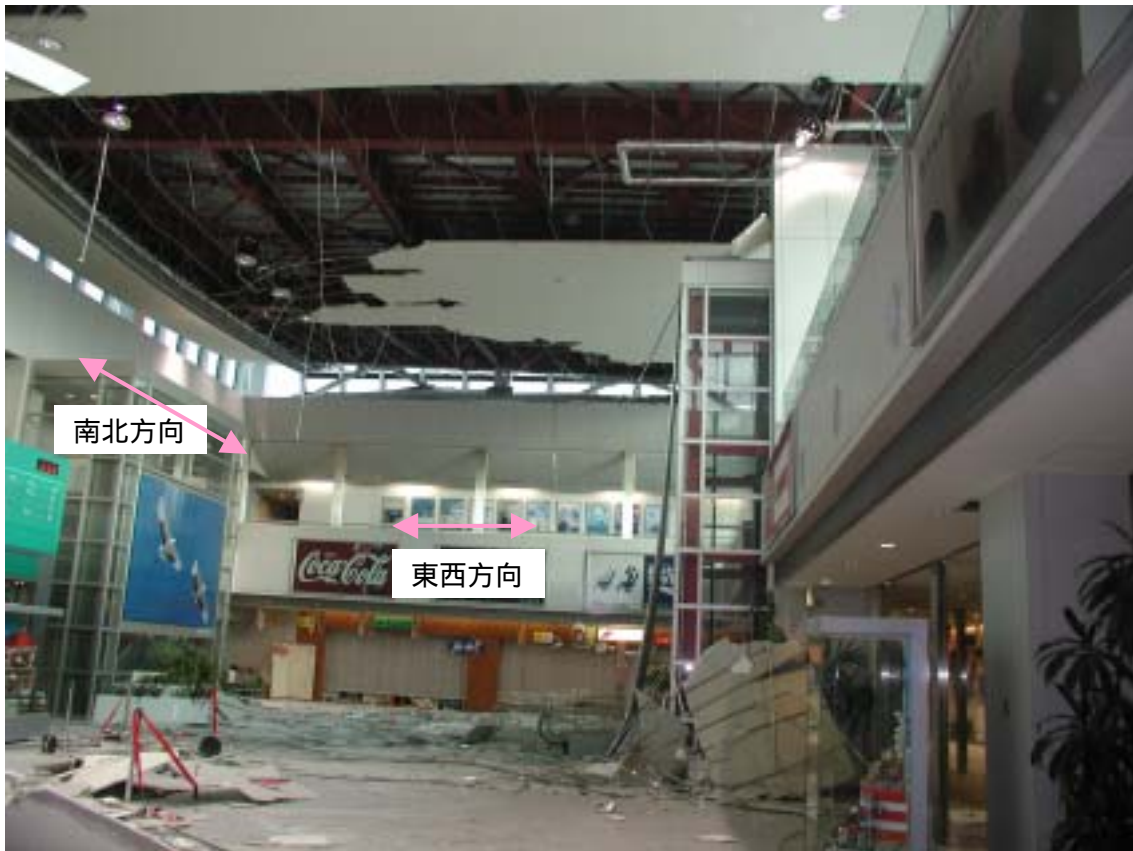
吹抜け部分の天井 $650\text{m}^2(36\text{m}\times 18\text{m})$ の内、約1/2に当たる約 $300\text{m}^2$ の天井材及び野縁が落下した。西側で一段高くなった天井部分では落下は見られなかった。

地震直後（調査当日の配布資料<sup>3</sup>より）

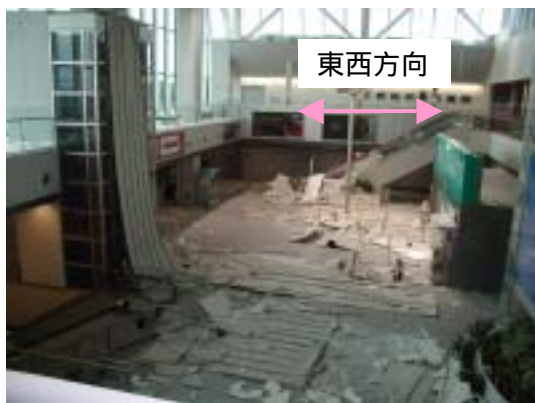
落下した天井

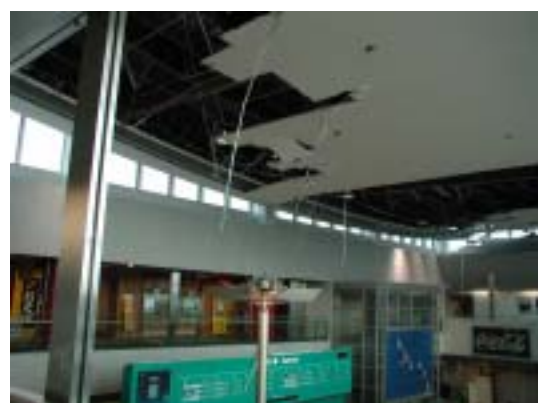
地震直後の写真より、天井高さが急変する接続位置の低い天井側（東側）において天井の落下が最も顕著であったことを確認した。

地震直後の西側の天井

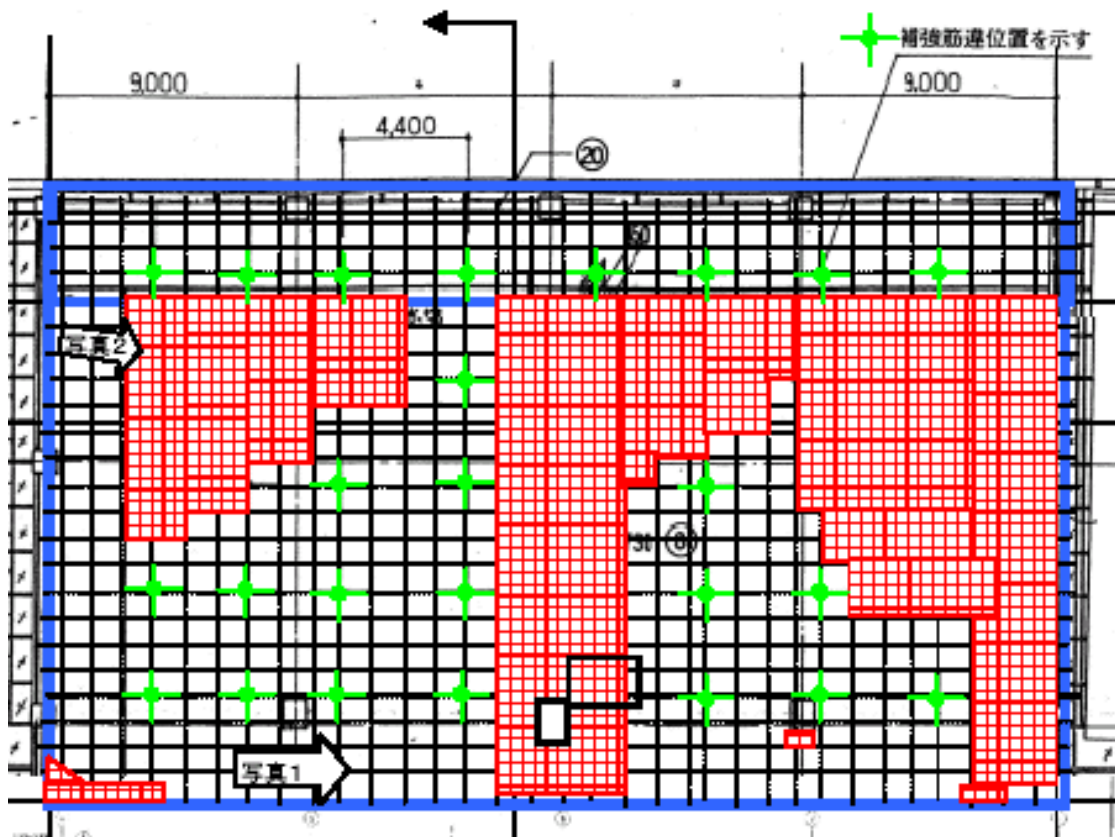
落下した天井の部分（赤色の網掛け部分。地震直後の写真を参考に作成。）  
 （後日入手した資料<sup>3</sup>より）

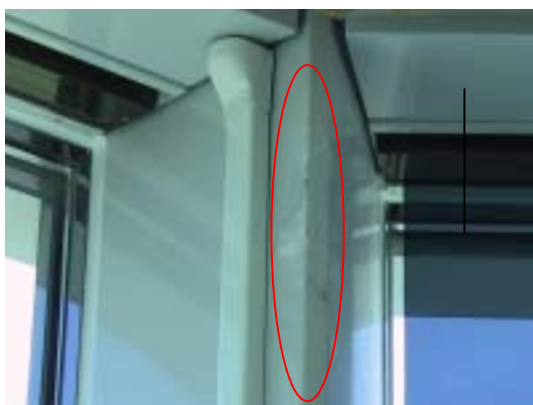
管制塔の柱の仕上げに傷あり

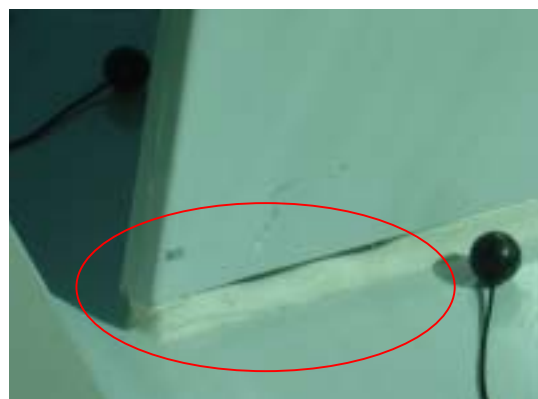
ラスなどに目立った損傷は見られなかった。1本の柱の下部において化粧材の目地部に損傷が見られた。また、この柱と平面的に対称位置にある1本の柱の上部において金属製の回り縁にズレが生じていた。しかし、これらの損傷が地震時の揺れによるものか、天井落下時あるいは落下した天井の撤去時に生じたものかは、確定できない。

管制塔の柱脚部の化粧材の目地に損傷

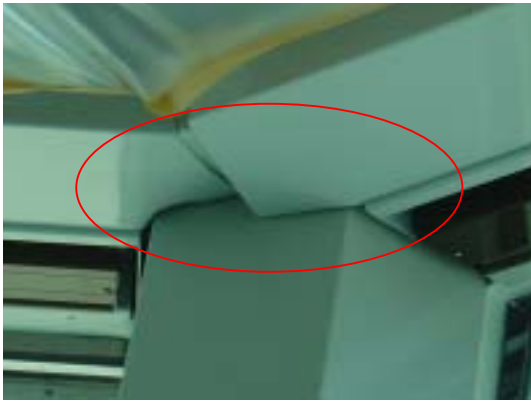
柱頂部の天井のカバーのゆがみ

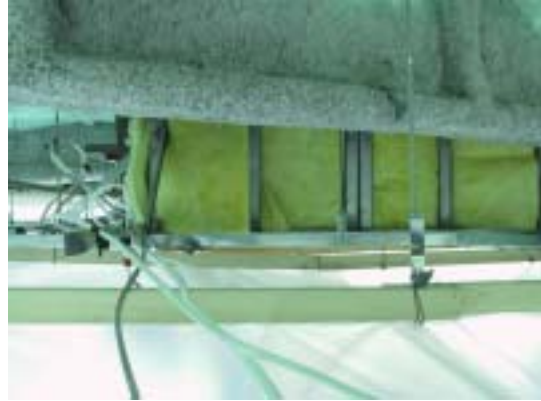
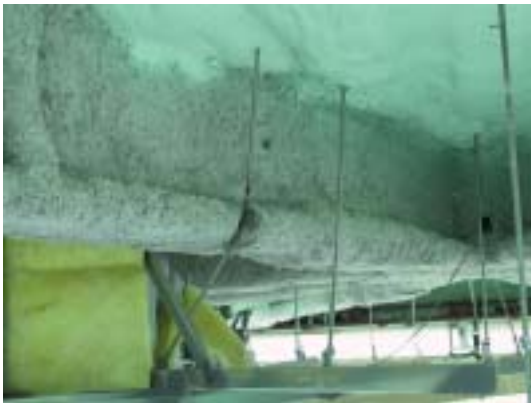
収納式アルミ製タラップ周囲の枠材と天井の野縁受け材とが隣接して設置されており、両者の間にはクリアランスは見られなかった。タラップ周囲に損傷は観察されなかった。管制塔管理者からの説明によれば、管制塔ビルのVFR室以外の損傷はほとんどなく、2階の事務室ではパソコンモニターの倒れ、デスク上の資料の崩れ程度であり、事務用のキャビネットなどの転倒もなかった。

現時点では被害原因を特定することは困難であるが、VFR室部分の揺れが大きく、天井材が剛性の高い周囲の構造材あるいは収納式アルミ製タラップの枠材と衝突して落下した可能性が考えられる。

収納式アルミ製トラップ周囲

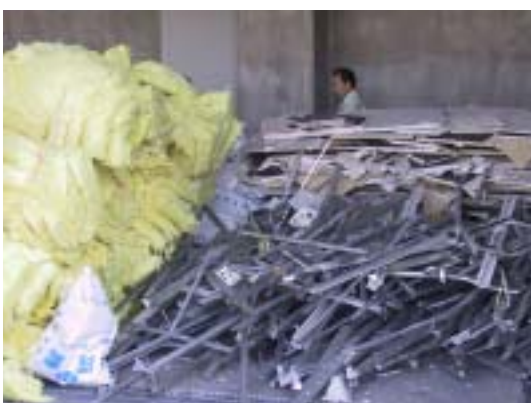
地震直後のVFR室の損傷状況写真及び管制塔管理者からの説明より、地震直後に天井材は全て落下していたものと考えられる。落下した天井材は、管制塔ビル1階の車庫に保管されており、これより天井材はせっこうボード(ノギス計測によれば9.5mm厚)及びロックウール吸音板(12mm厚)であり、両者は接着剤とステーブルで留め付けられていた。また、落下物として軽量の照明器具も見られた。落下物には、一部野縁受け材が見られるものの、ほとんどは野縁と天井材であり、主として野縁受けと野縁との間のクリップが破壊したため天井材が落下したものと考えられる。また、野縁にはダブル野縁にネジが2列に配置されているものと1列のみのものが見られた。

保管されていた落下物

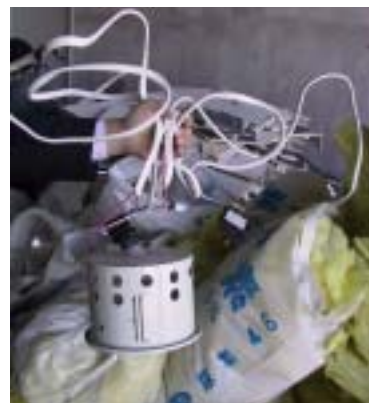
保管されていた落下物（照明）

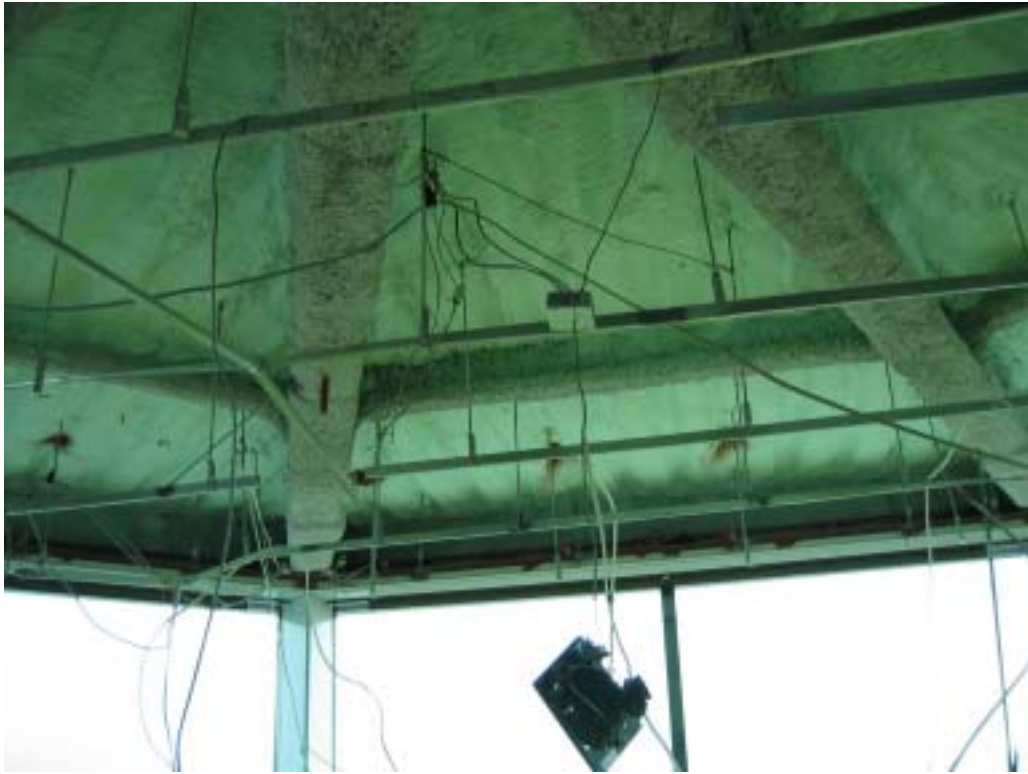
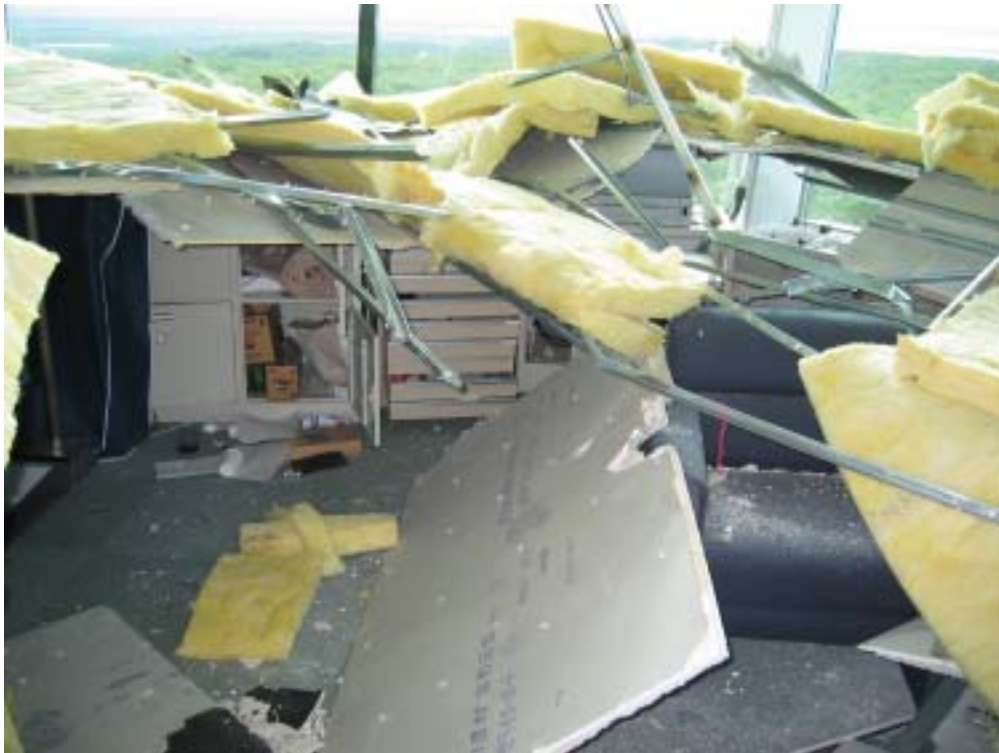
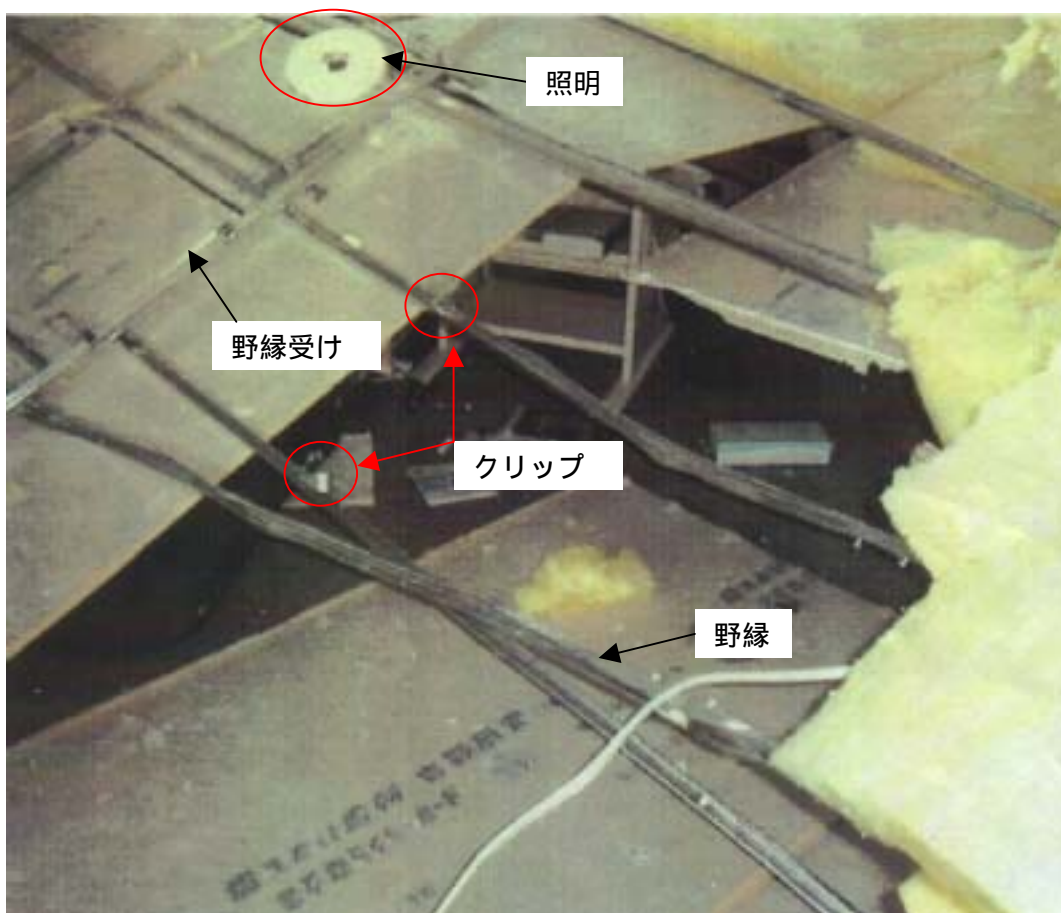
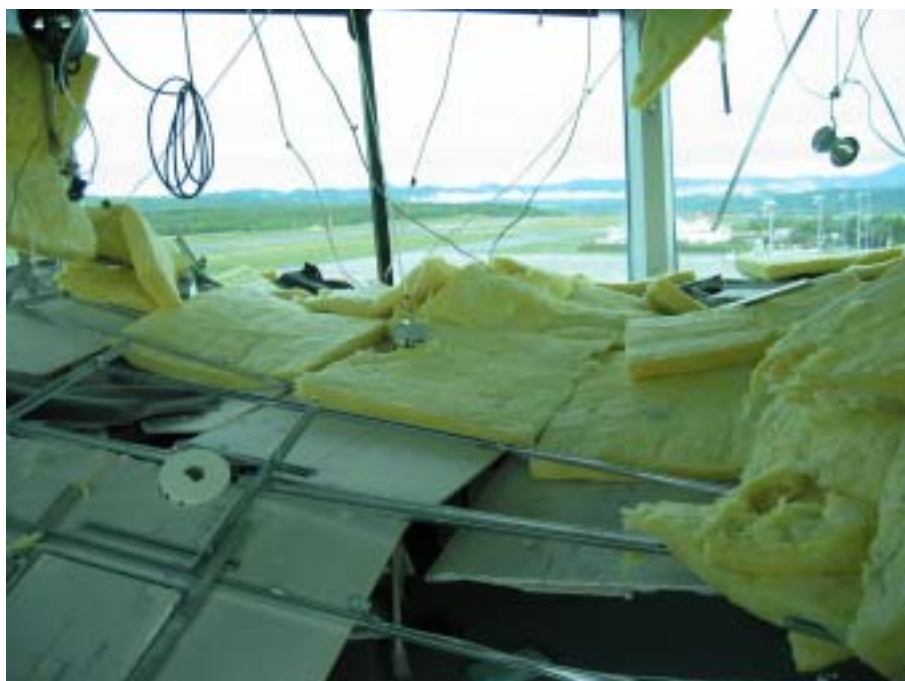
VFR室の天井全体(主に天井材及び野縁(一部、野縁受け))が落下した。

地震直後の天井（調査当日の配布資料 4より）

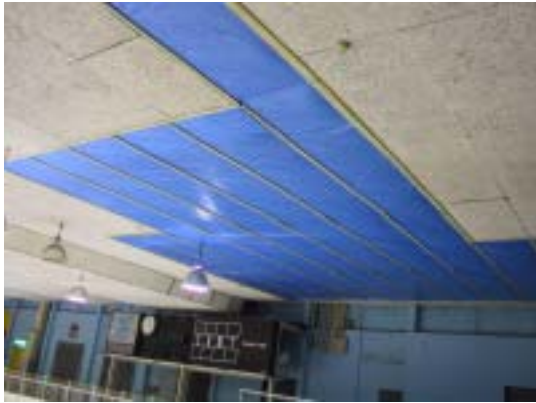
天井材は木毛セメント板であり、スケートセンターの入り口から見て、右手前側の一部の天井が落下していた。落下した天井には、野縁と野縁受けを接合するクリップも含まれていたとの説明があった。天井落下部分には、青色のシートと木材による押さえがビスで留め付けられていた。

天井落下部分（シート（青）と木材による押さえ）

落下しなかった天井については補強が行われているが、天井落下は主として野縁と野縁受けを接合するクリップの部分の破損により生じているものと考えられ、根本的な対策となっているとは考えにくい。そのため、緊急に点検が必要である。
