# 三河港における平成 21 年台風第 18 号高潮によるコンテナ漂流被害調査報告

国土交通省国土技術政策総合研究所  
沿岸海洋研究部沿岸防災研究室

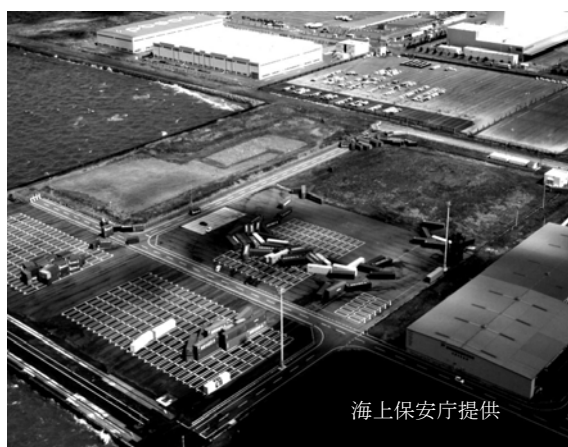
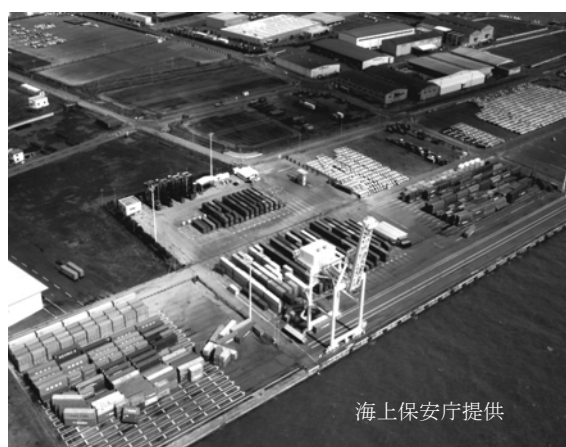
写真-1 コンテナの散乱状況

平成 21 年 10 月 8 日に台風 18 号が知多半島付近に上陸し、三河港神野地区では高潮による浸水が発生した。図-1 は台風の経路で、台風は同地区の西側約 25 km の位置に上陸した。図-2 に、国土交通省中部地方整備局が観測した潮位の台風上陸前後の時間変化を示す。午前 6 時 20 分に潮位 D.L.+4.40 m、潮位偏差 2.60 m となり、どちらも最大になった。この浸水によりふ頭上に多数のコンテナが散乱した（写真-1）。

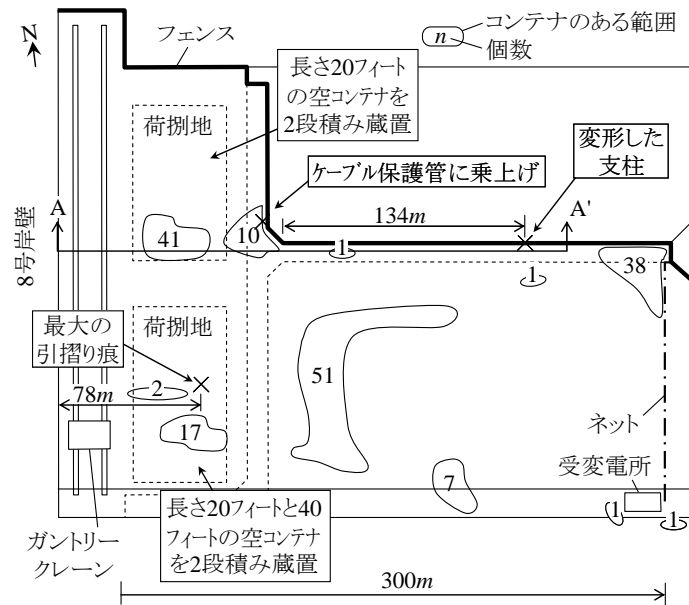
図-4 8号岸壁

愛知県三河港務所によると、蔵置されていたコンテナ数は8号岸壁163個、7号岸壁724個で、大きく移動したのはそれぞれ118個、18個である。図-4に、8号岸壁について海上保安庁の航空写真を用いコンテナのある範囲と個数を判読した結果を重ねて示す。荷捌地にあったコンテナは東に移動し、その距離は直線で最大約300m、多数がふ頭を囲む金属製フェンスまたはネットでせき止められていた。なお、前述の蔵置されていたコンテナ数と判読した結果の合計数とは若干異なるが、判読した結果は、判読に伴う誤差を含む概数である。また、岸壁から直交方向の距離が65~80mの範囲の舗装表面に、複数の引摺り痕があった。そのうち最大の痕跡は岸壁から78mの位置で、向きはほぼ東南東方向(北から左回りに127°の方向)、長さは約2mである(写真-5)。すなわち、この位置では一部のコンテナは完全に浮遊したのではなく引き摺られながら東南東方向に移動したことが分かった。図-7に、7号岸壁について示す。

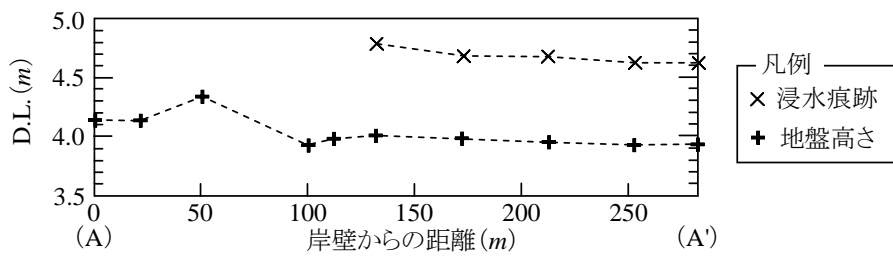
図-5 縦断面図 (A-A'断面)

図-3 に、神野地区の位置関係図を示す。7 号岸壁と 8 号岸壁の 2 箇所でコンテナが取扱われている。図-4 は、8 号岸壁付近の拡大図である。岸壁直交方向（A-A'断面）の地盤高の変化を、図-5 に示す。地盤高は愛知県三河港務所より入手し、データの無い場所はレ

ベルを用いて測量した。岸壁の地盤高は D.L.+4.11m で、そこから陸側にむかって緩やかに上り最高点で D.L.+4.34m となる。そこから緩やかに D.L.+4.0 m 程度まで下りあとはほぼ平坦である。潮位の最大値 (D.L.+4.40m) と比較すると、波と風の影響を除外した浸水深は 0.1~0.4 m 程度と考えられる。一般に、コンテナの底から高さ約 0.15 m の部分はトンネルリセス等で通水性があり、この部分に浸水しても浮力がほとんど作用しないと考えられる。これを考慮すれば、40 フィート空コンテナは 1 段積みで 0.27 m、二段積みで 0.39 m の高さまで海水が浸水すれば浮遊すると考えられる (図-6)。従って、一部の場所では二段積みでも浮遊する浸水深が生じていたと考えられる。

また、ふ頭を囲むフェンスには地盤から 0.7~0.8 m の高さ (D.L.+4.6~+4.8 m) まで草が絡まった浸水の痕跡があり (図-5 の×印)、この値は波と風の影響が加わった場合のふ頭の浸水深の最大値と考えられる。

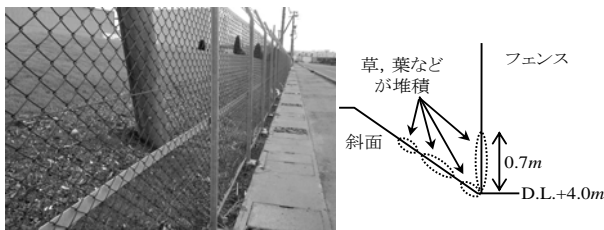
写真-2 車両保管基地外周の浸水痕跡

写真-2 は、車両保管基地外周の浸水痕跡であり、地盤から 0.7m の高さに流された草が絡まっていた。写真-3 は、国土交通省三河港湾事務所の最大浸水深で、地盤から 0.37 m の高さだった。同事務所職員によると、5 時 40 分に台風の目に入ったように青空が見え、6 時 24 分に海水が敷地に流入し始め、6 時 28 分に浸水深がピークに達し、6 時 30 分に引き始めたとのことである。

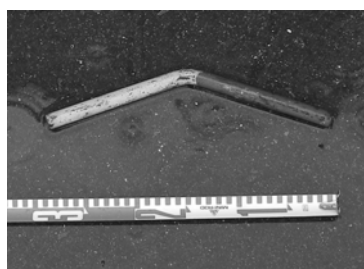
写真-4 ブーメラン型金具

ヒアリングの結果、5時45分に海水が8号岸壁を越流し、6時20分にコンテナが流出するのが目撃されていることが分かった。それらは、一斉に動き出したのではなく少しずつ動き、笹舟のようにゆらゆらと流されたり、2段積みのまま流されたりしているものがあった。コンテナはブーメラン型金具(写真-4)で上下の2つが固定されていたので、一部はそのまま浮遊したようである。7時00分にはコンテナの動きが止まり、7時30分にふ頭上から海水が捌けて無くなったという。

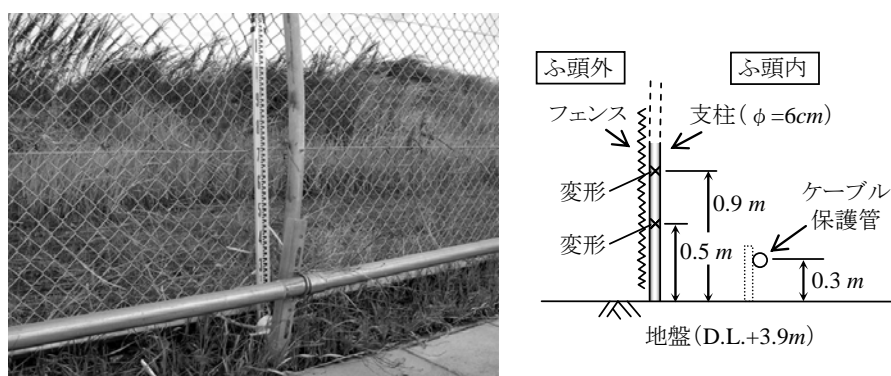
写真-6 フェンスの支柱

コンテナの衝突でふ頭を囲む金属製フェンスの支柱が変形していた。例えば、直径 6 cm のある支柱は地盤から高さ 0.5 m、0.9 m の 2 点で変形していた (写真-6)。フェンスはふ頭管理を目的に設置されているものであり、漂流物対策の効果を期待していないが、今回はフェンス全体が倒れるような被害はなく漂流したコンテナをせき止める結果となった。また、フェンス手前に設置されたケーブル保護管 (地盤から約 0.3 m の高さ) に乗上げて止まっているコンテナがあり、そのコンテナは少なくとも地盤から 0.3 m 以上浮遊していたと考えられる。ケーブル保護管と、その結節点に設けられた金属製箱は、コンテナ衝突が原因で変形した箇所が多数あった。
