2010年7月23日

島根県松江市恵曇地区がけ崩れ（落石）災害 現地調査報告

国総研砂防研究室 小山内信智、桂真也

調査日時：平成22年7月19日（月）14:00～16:00

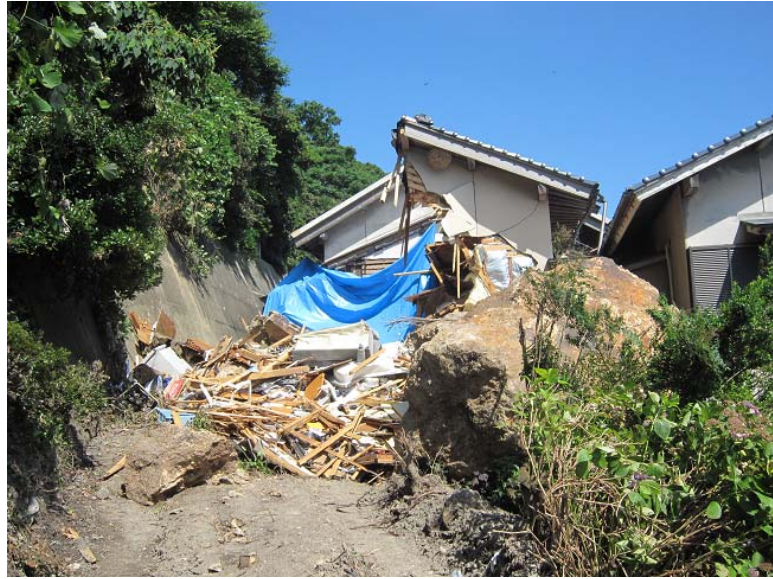
- ・災害発生日時：7月16日2:00頃
- ・人家裏で斜面崩壊が発生、住宅1戸に崩落した土砂が流入し（写真1）、2名が死亡
- ・降雨状況（鹿島観測所：県）
 - 連続雨量：100mm（7月13日7時～7月15日18時）
 - 時間雨量：25mm/h（7月14日18～19時）
 - ※15日7時以降、災害発生時まで降雨なし

写真1 被災した民家（手前の岩塊は径 4m 程度）

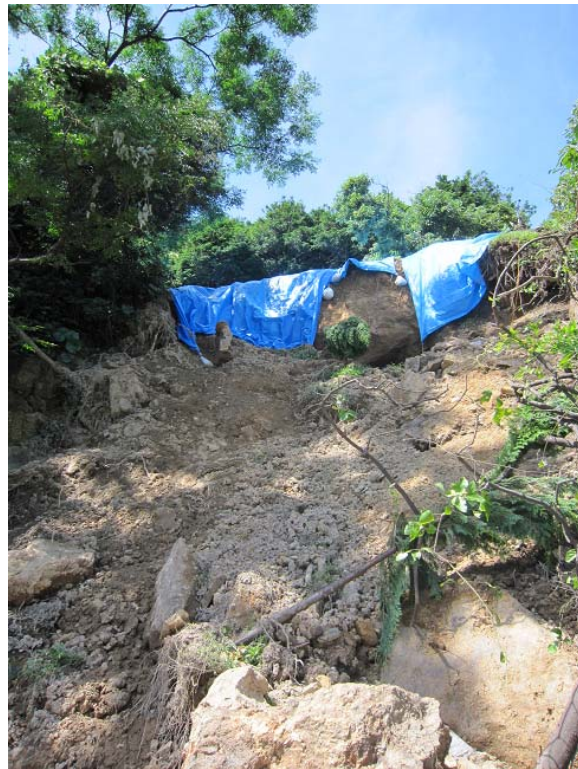
崩落した斜面の源頭部には、節理の発達した凝灰岩が残存しており、40～50度程度の受け盤構造となっている。また、周辺斜面表層部および崩壊斜面下部には粘土状土壌が堆積している（写真2、3）。

写真2 擁壁上から見た崩壊地の状況

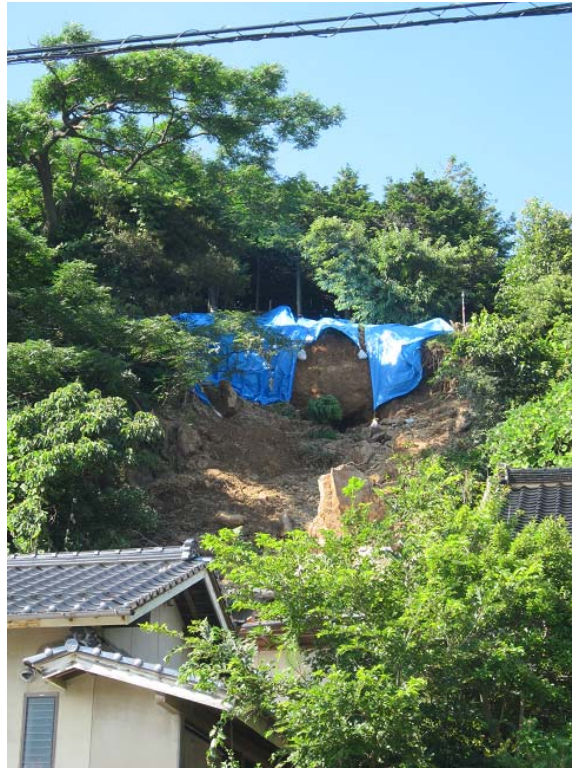
写真 3 崩壊地の状況

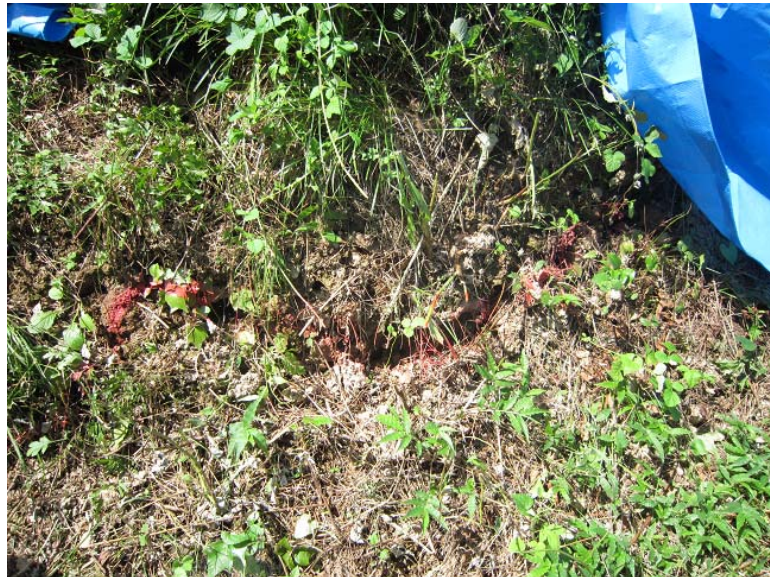
落ち残っている斜面上部には、旧耕作地として使われていた部分に段差があり、その付近にクラックが確認されている（写真4）。

写真 4 崩壊地上に見られたクラック

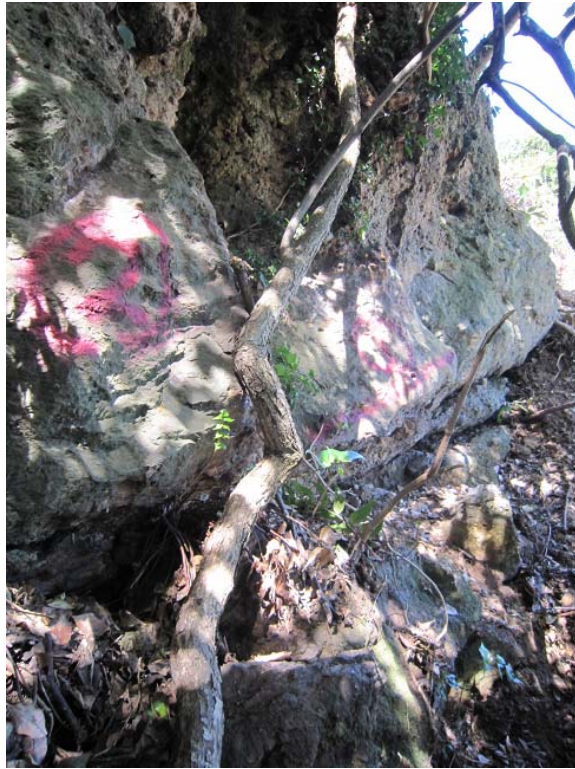
崩壊地右岸側の露頭では、ブロック状の凝灰岩の下部に10cm程度の頁岩層が挟まっており（写真5）、その高さに湧水点を形成した可能性がある。（災害直後に同程度の高さに湧水が見られたとのこと。）

以上のような状況より、岩塊層に保持された水が脚部から湧出し、粘土質に近い表層土脚部が侵食あるいは小崩落したために、脚部固定していた層がなくなり、もともと受け盤状態にあった凝灰岩のブロックが浮き上がった状態となって崩落したと考えられる。

写真 5 崩壊地右岸側の様子（凝灰岩のブロックの間に頁岩の層が挟まっている）

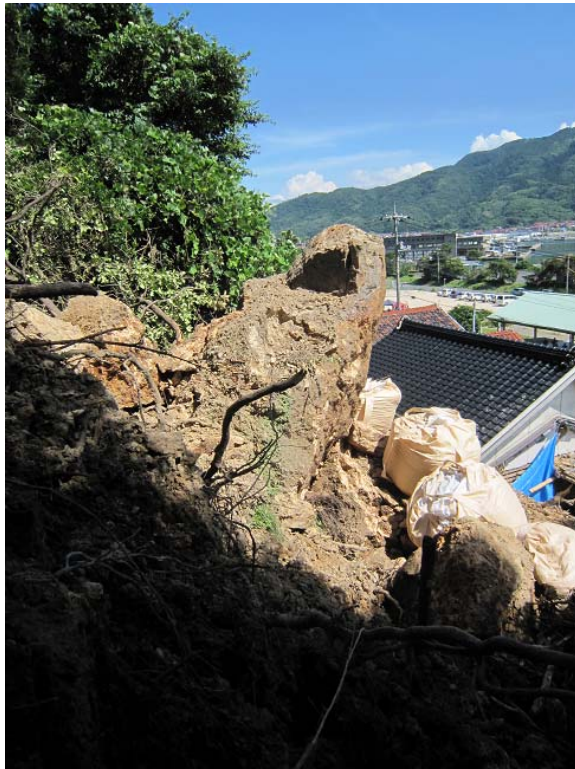
擁壁裏のポケットに表層土がたまっており、その上に小さな岩塊が堆積している。擁壁には変状等の被害は見られなかったが、その上部に設置されていたストーンガードが折れ曲がっていた（写真6）。

写真 6 擁壁裏のポケットに堆積した土砂および岩塊
