## 石山外畑町土石流災害調査所見

国総研砂防研究室 野村研究官  
土研火山・土石流 石塚上席研究員  
武澤研究員

調査場所：滋賀県大津市石山外畑町地先（瀬田川支流②）

調査日：平成 24 年 8 月 16 日（木）

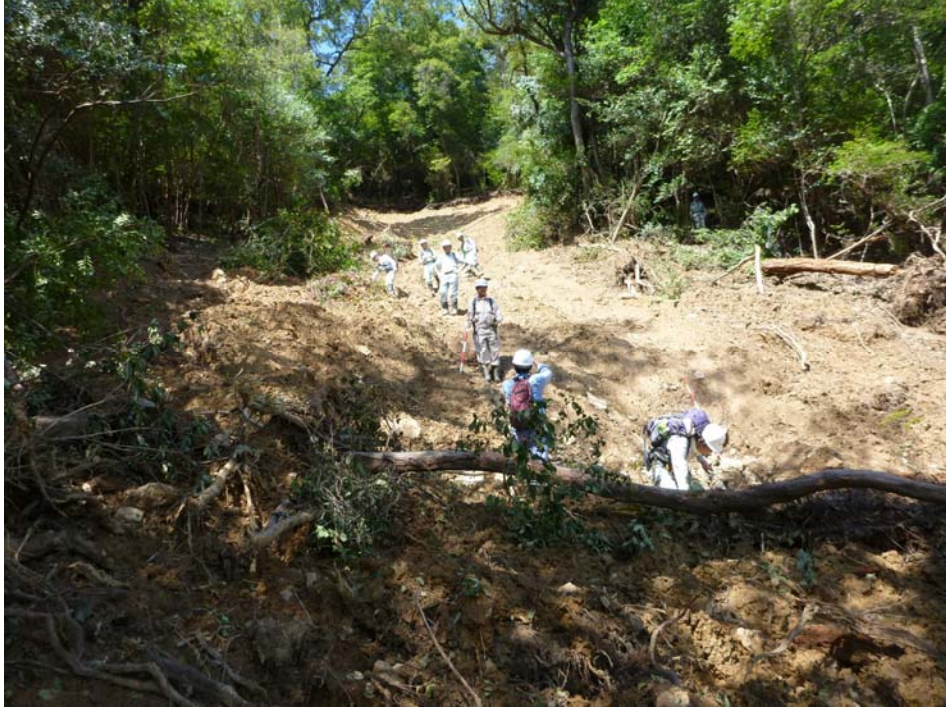
・発生源における斜面長は全体で約 100m であるが、そのうち斜面上部約 50m で崩壊したと考えられる。崩壊幅は約 16m、斜面勾配は約 30 度、崩壊深は約 1 m である。斜面下部に崩壊土砂の崩れ残りが確認できることから、斜面下部は斜面上部の崩壊土砂によって表面が削られたものと推察する。崩壊土砂は礫、砂分が主体で巨礫は確認できなかった。

写真1 崩壊地の状況

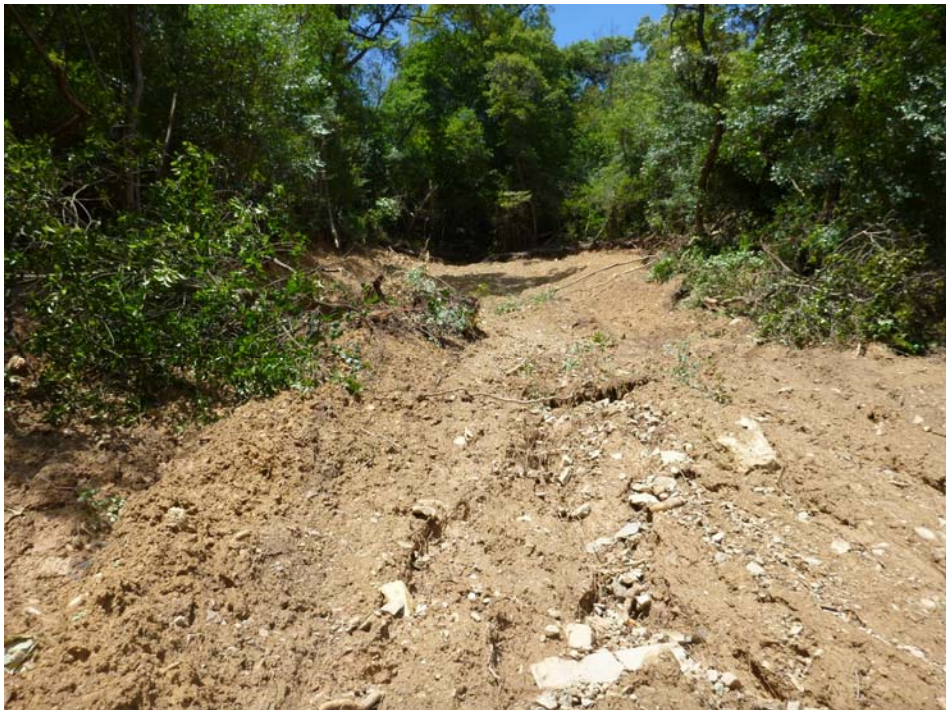
写真2 崩壊地源頭部

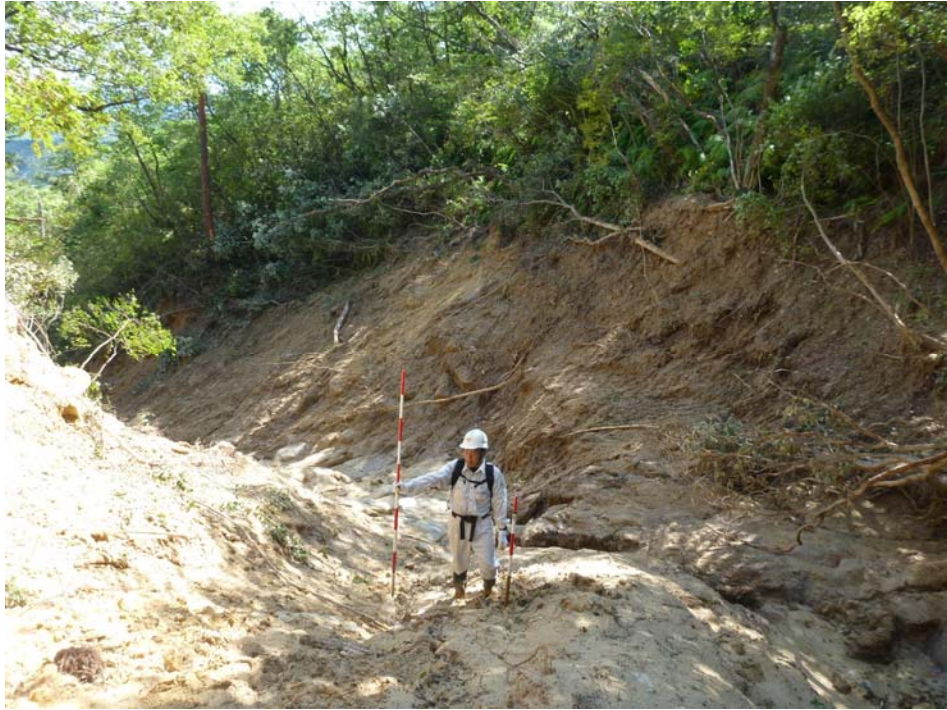
流下・堆積区間の河床勾配は 7 度～16 度。流下区間の溪床堆積物はガリー状に縦侵食されており、河床は露岩していた。侵食深は約 1～2m 程度、流下幅は数m程度で河幅は 10 m前後。溪岸には不安定土砂が確認された。流下区間内に流木はいくつか点在していた。

写真3 流下区間の状況1

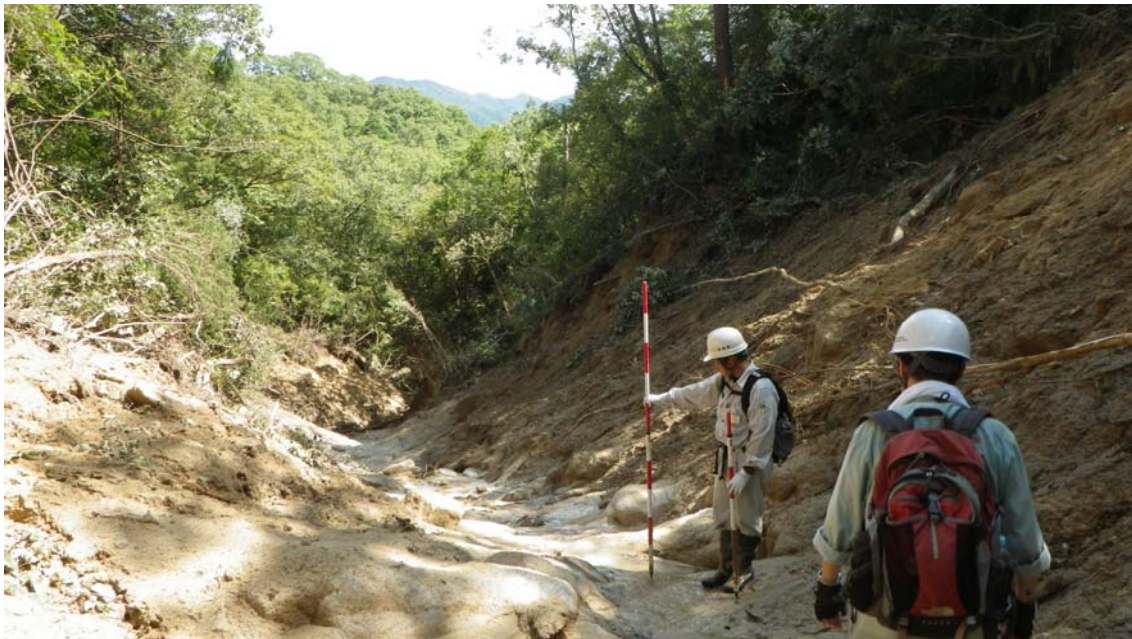
写真4 流下区間の状況2

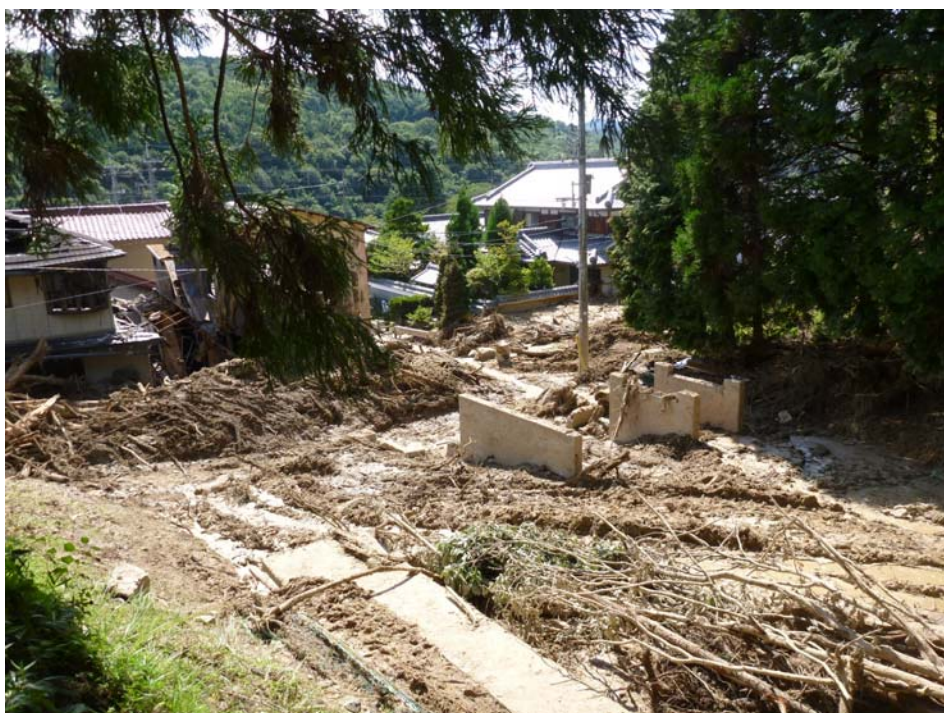
・土石流によって、谷出口に存置されていたガスボンベ置き場が被災していた。また、出口直近にある家屋 2 件は土石流の直撃を受けていた。ただし、ガスボンベによる全焼から、家屋の土石流としての被害の程度は確認できなかった。家屋周辺には一部は撤去されていたものの土砂と流木が堆積していた。土砂は一部 20cm 程度の礫は見られるが、ほとんどは数 cm 程度の礫や砂、泥である。流木はいくつか点在しており、最大で長さ 10m程度のものが確認できた。

写真 5 谷出口左岸側から氾濫区域を望む

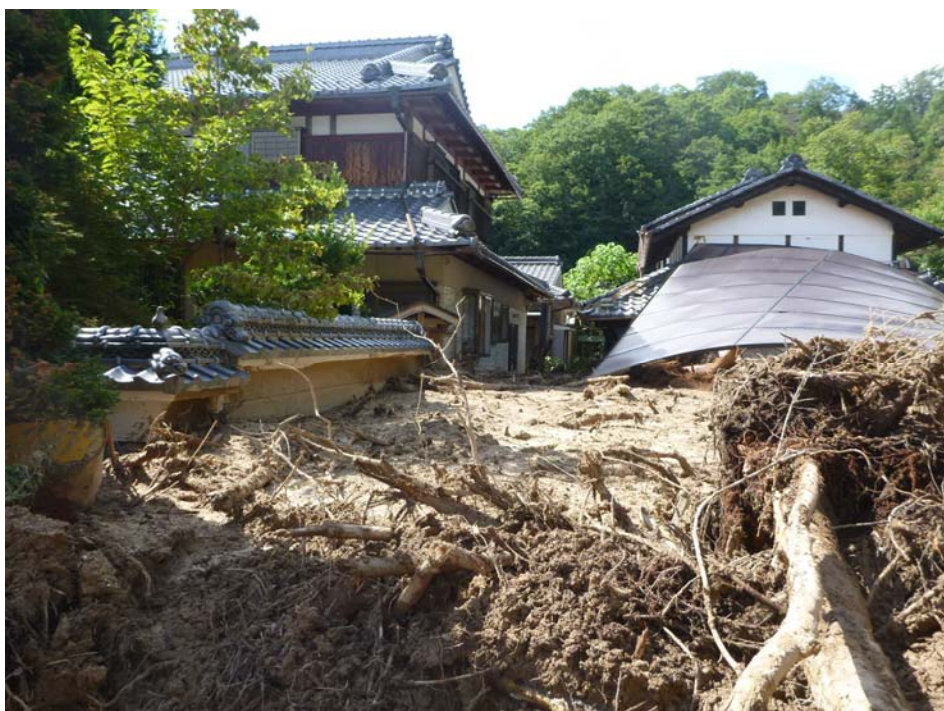
写真 6 氾濫域における土砂が流入した家屋

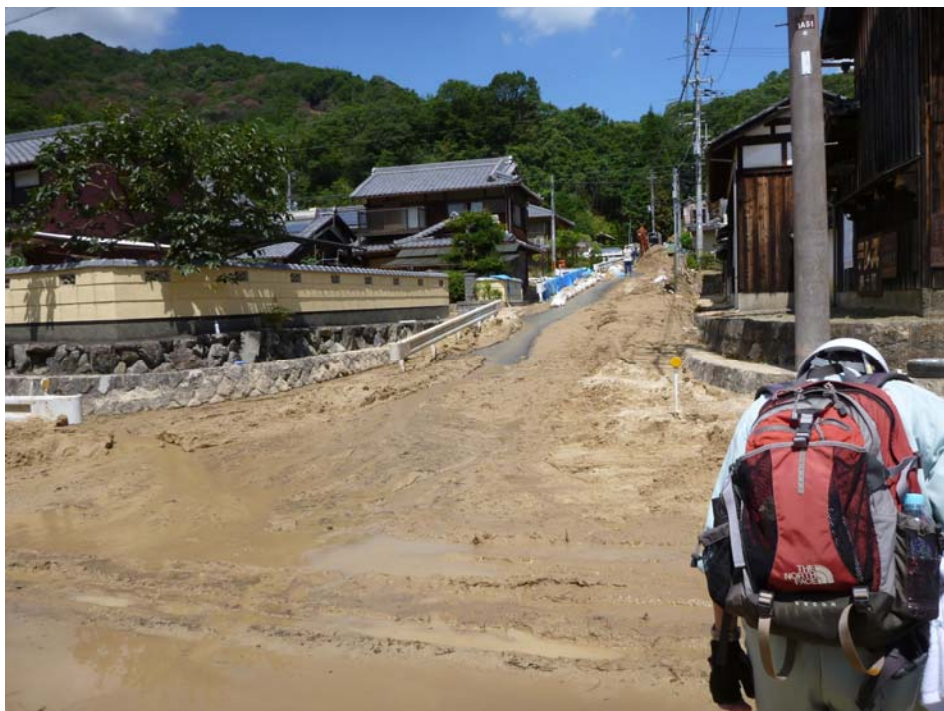
・氾濫した土砂は道路上を流下し、集落内の家屋に流入していた。道路の勾配は約 4 度。

写真7 道路に氾濫した土砂の状況
