神奈川県横須賀市ハイランド1丁目 災害調査報告

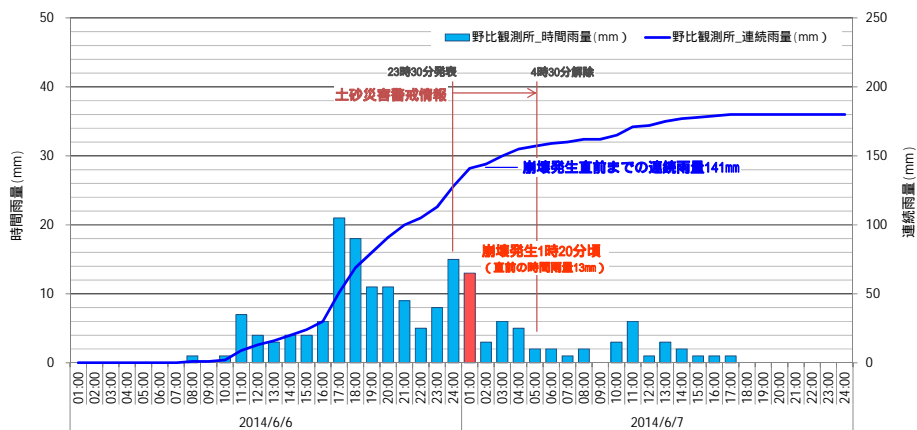
- ・ 図-2 に降雨状況を示した。最寄りの野比観測所(災害発生場所からの距離 0.6km)では、連続雨量 180mm(6 月 6 日 7 時~7 日 17 時)、最大 24 時間雨量 163mm(6 月 6 日 10 時~7 日 10 時)、最大時間雨量 21mm(6 月 6 日 16 時~17 時)を記録した。
- ・ 6 月 6 日 18 時 15 分に大雨警報(土砂災害)が発令され、6 月 6 日 23 時 30 分に土

図-2 災害発生時の雨量推移（野比観測所）

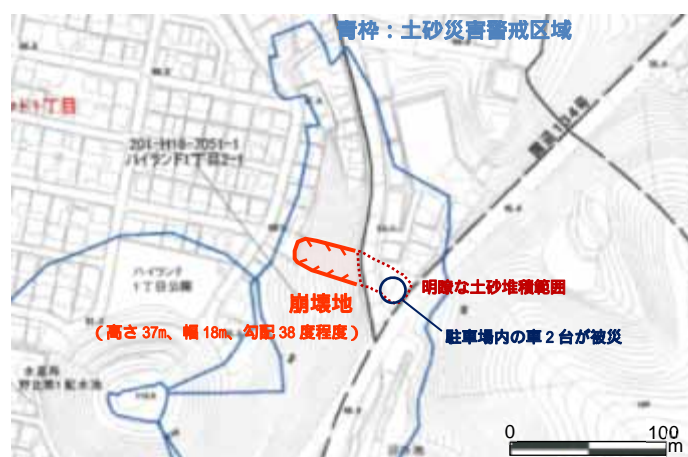
- 土砂災害防止法に基づく土砂災害警戒区域の指定範囲と災害発生箇所を図-3 に示した。斜面崩壊発生斜面と土砂堆積範囲は、土砂災害防止法に基づく土砂災害警戒区域（201-H18-7051-1）に含まれていた。

図-3 災害発生箇所概況図

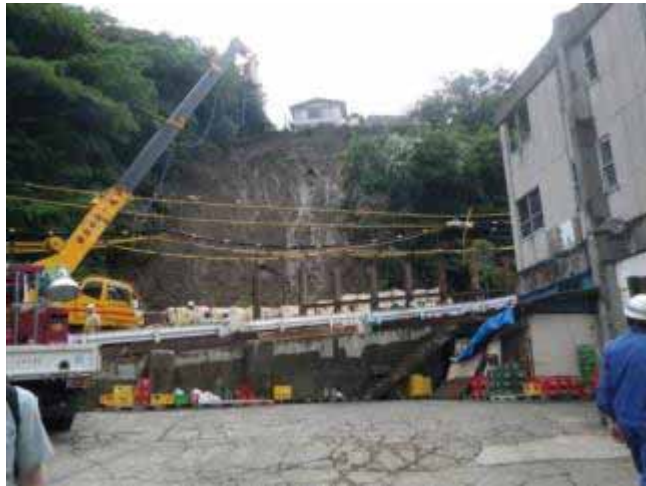
- 写真-1 に崩壊斜面全景を示した。目視で判別できた崩壊面の土色や粒度から、2層に土層が区分された。上部の土層は斜面上部宅盤の既存擁壁高さ程度の厚さを持っており、宅地盛土の可能性はある。
- 土層境界付近から水の浸みだしが確認された（写真-2）。
- 土層境界から下部の斜面では表面流が発生しており、目視では水を多く含んだ不安定な土砂が表層に堆積していた。
- 写真-3 に崩壊地端部の状況を示した。崩壊地端部の状況と崩壊地に隣接する左右の斜面とのつながりから、崩壊深さは1m程度と浅いことが想定され表層部分の不安定な土砂が崩壊したものと思われる。

写真-1 崩壊斜面全景

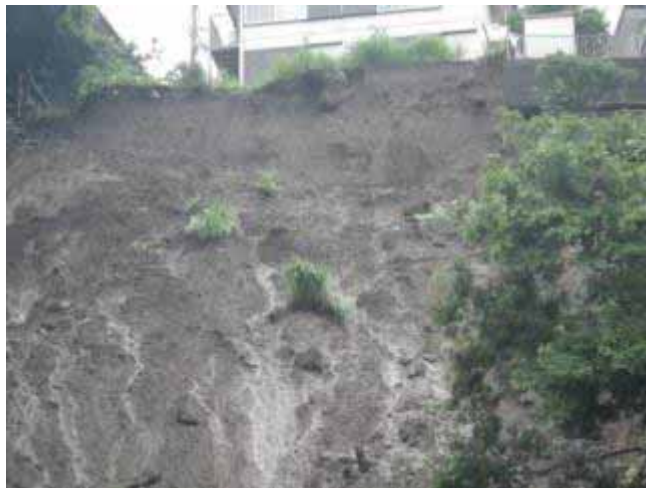
写真-2 土層境界からの水の浸みだし状況

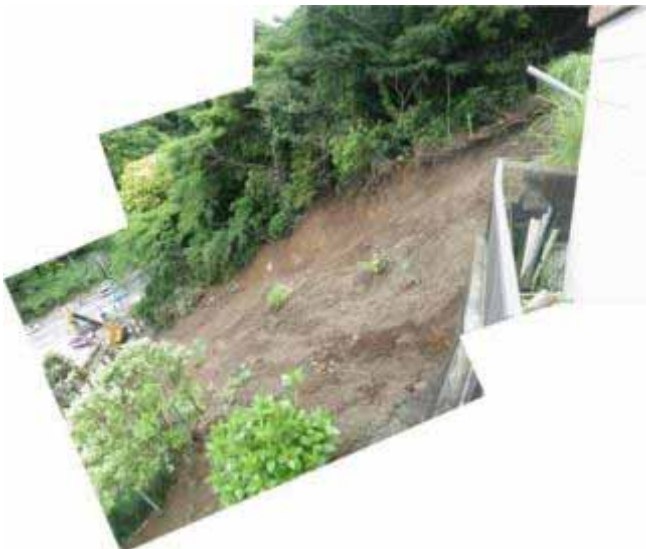
写真-3 崩壊端部の状況

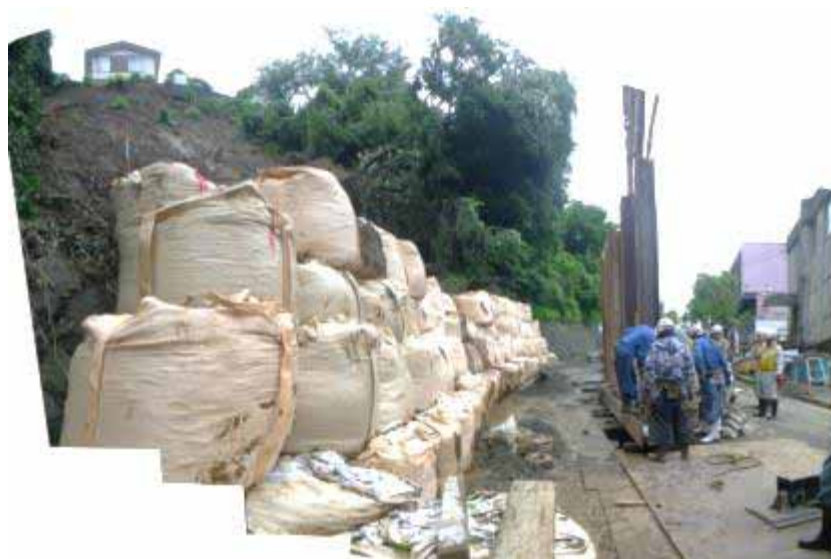
- ・ 崩壊土砂の撤去は終わっていた。
- ・ 写真-4 のとおり、横須賀市により市道上に H 鋼矢板を用いた仮設防護柵の設置が進められていた。
- ・ 崩壊土砂は道路及び道路から一段下った駐車場にかけて堆積し、一部土砂が国道に流出していた。10 月の崩壊後に崩壊斜面端部に横須賀市が設置した仮設防護柵や駐車場に面した道路擁壁に設置されていた転落防止柵等は崩壊土砂の移動・堆積に伴い破壊されていた（写真-5）。

写真-4 仮設防護柵設置状況

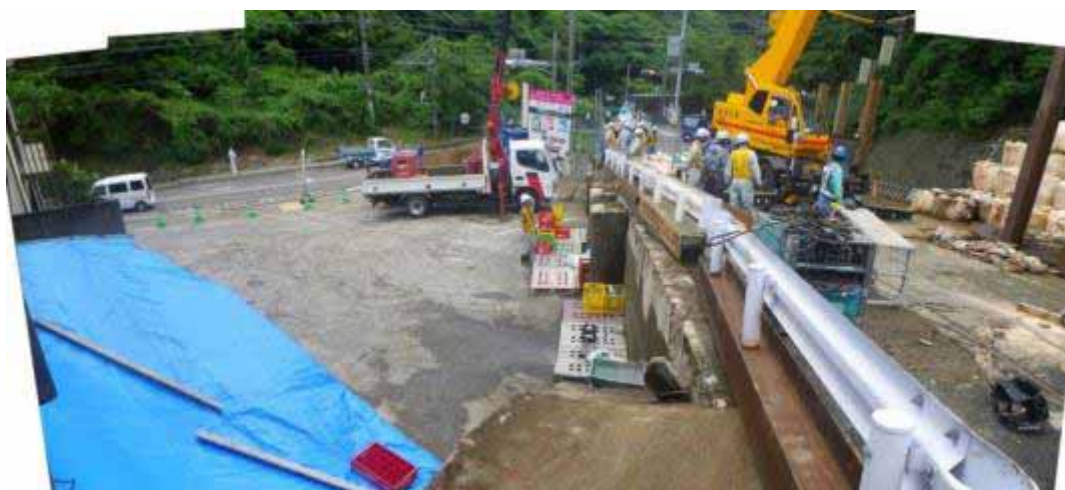
写真-5 土砂が堆積した道路から駐車場にかけての状況
（横須賀市により仮設のガードレールが設置済み）

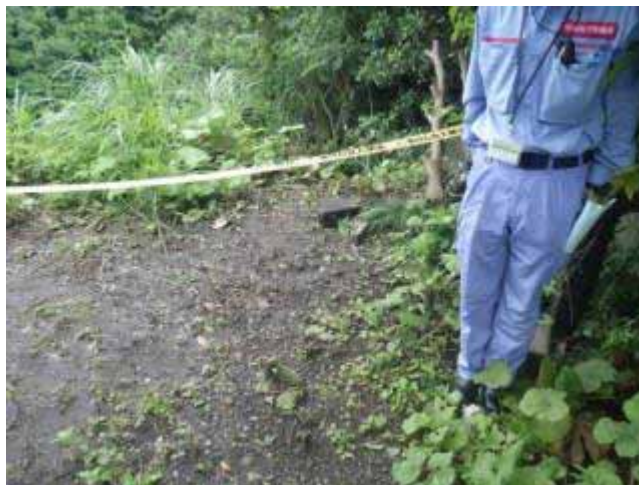
- ・ 崩壊地上部の宅盤に、6月7日崩壊以降に発生したことが疑われる開口亀裂等の目立った変状は見受けられなかった（写真-6）。
- ・ 崩壊地上部の宅盤に顕著な表面流の痕跡は見られなかった。
- ・ 既存の宅地擁壁の天端には、クラック等の変状が見受けられた（写真-7のクラックは10月16日以前から存在。写真-8のクラックはブロック表面の状況から発生から時間が経過していると推定された）。

写真-6 斜面上部の宅盤の状況

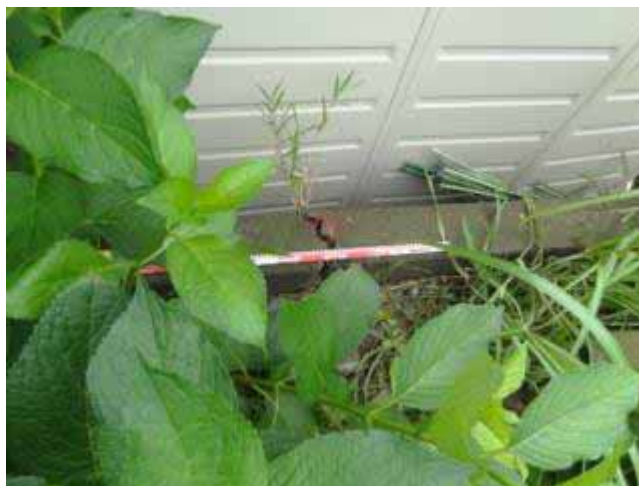
写真-7 既存宅地擁壁天端のクラック（軽量ブロック）

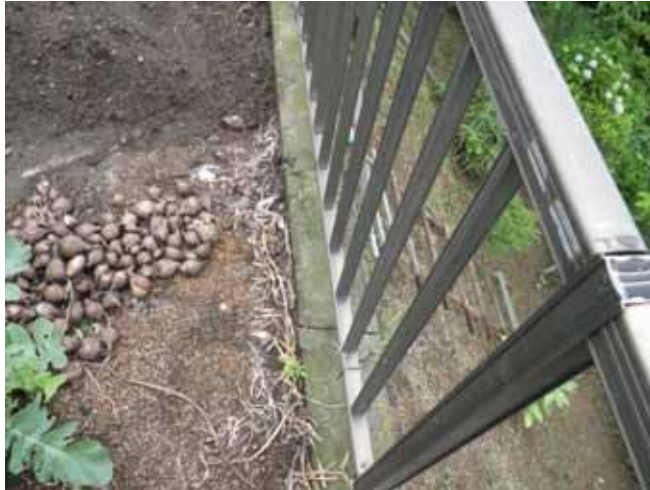
写真-8 既存宅地擁壁天端のクラック

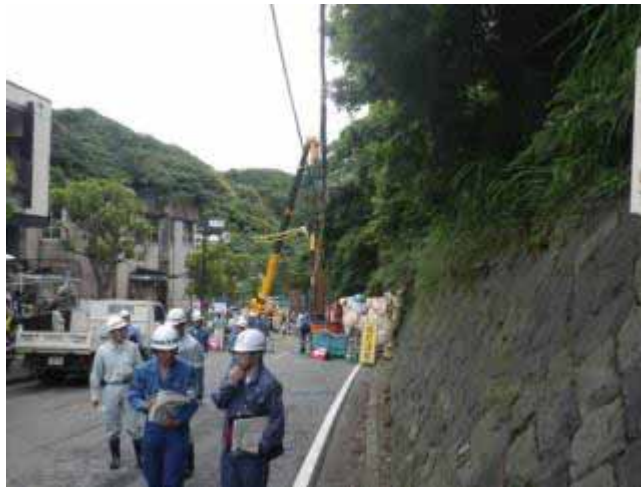
- ・ 道路沿いの間知石積み擁壁に変状は見受けられなかった。水抜き穴から水が噴き出した痕跡は見当たらなかった。道路沿いに小石等の斜面からの落下物は見当たらなかった（写真-9）。

写真-9 間知石積み擁壁の状況
