# 熊本地震で影響を受けたダム の安全確認と復旧に向けた技術支援

河川研究部 大規模河川構造物研究室  
室長 金銅 将史 研究官 田中 幸志

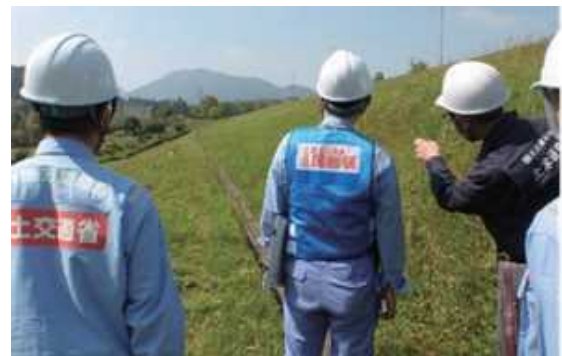
緑川ダムの調査(写真-1)では、脇ダム(中央土質遮水壁型ロックフィルダム、堤高35.0m)天端の道路舗装面にクラックを確認したが、その幅は比較的小さく、ダムの止水機能上問題となる上下流方向のクラックや堤体上下流面の孕み出し等も認められなかった。変位測量では堤体に若干沈下が認められるものの僅かであり、漏水にも異状は認められなかった。

写真-1 緑川ダムでの調査状況(脇ダム下流面)

## 3. 復旧に向けた技術支援

上記の調査結果から、両ダムで確認された変状は共に安全性に直ちに問題を生じるものではないと判断された。しかし、一部変状が確認されたことから、雨水浸透防止等の応急措置や当面の重点監視事項等について協議・助言を行った。その後、両ダムとも本格復旧に向け管理者による懸命の努力が続けられている。国総研では土木研究所と共同で堤体内の変状範囲の確認等詳細な追加調査や復旧方法等について、技術面での助言を継続的に行っているところであり、被災地とともに両ダムの一日も早い本格復旧が待たれる。

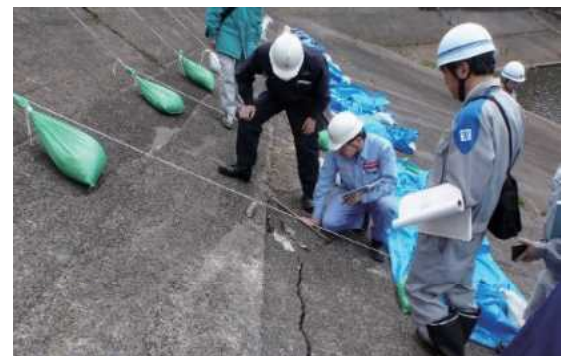
地蔵原ダム(アースダム、堤高21.8m)の調査(写真-2)では、堤体天端の沈下や堤体上流面のコンクリート遮水壁のクラックの開き等の変状を確認したが、下流面での変状は認められなかった。漏水量は地震

前よりやや多くなっていたが安定しており、堤内水位(浸潤線)の変化も殆ど認められなかった。

写真-2 地蔵原ダムでの調査状況(堤体上流面)
