平成 27 年 2 月 18 日 作成
国土技術政策総合研究所土砂災害研究部
(独) 土木研究所土砂管理研究グループ

たれみずやま
宮城県石巻市垂水山地区斜面崩落 現地調査報告

平成 27 年 2 月 18 日 (水) (災害発生日時: 平成 27 年 2 月 14 日 21 時 46 分頃)

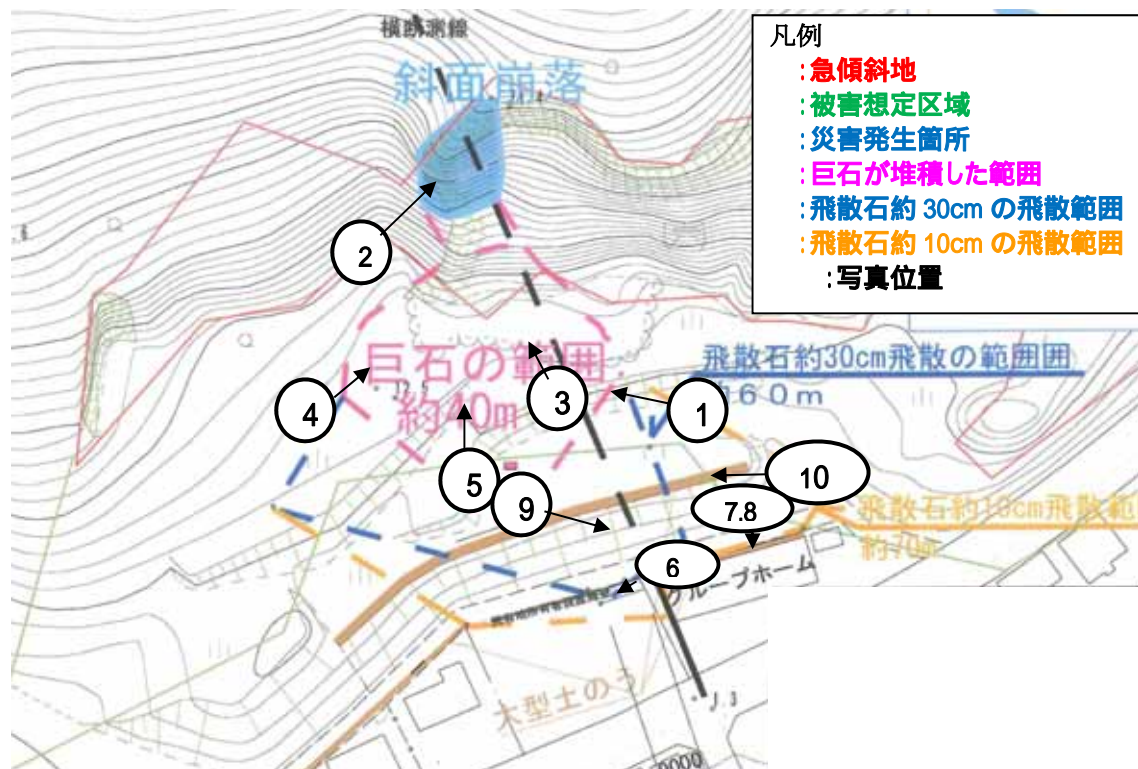
図-2 災害発生箇所概況図 (宮城県東部土木事務所作成図面に加筆)

- ・ 崩落時は雨は降っておらず、崩落と直接的な関係が疑われる降雨は無い。
- ・ 土砂災害防止法に基づく土砂災害警戒区域の指定はされていない。平成 14 年度に公表された急傾斜地崩壊危険箇所等に該当している (Ⅲ-自-419)。この土砂災害危険箇所調査による被害想定区域と災害発生箇所を図-2 に示すとともに写真撮影位置を示した。

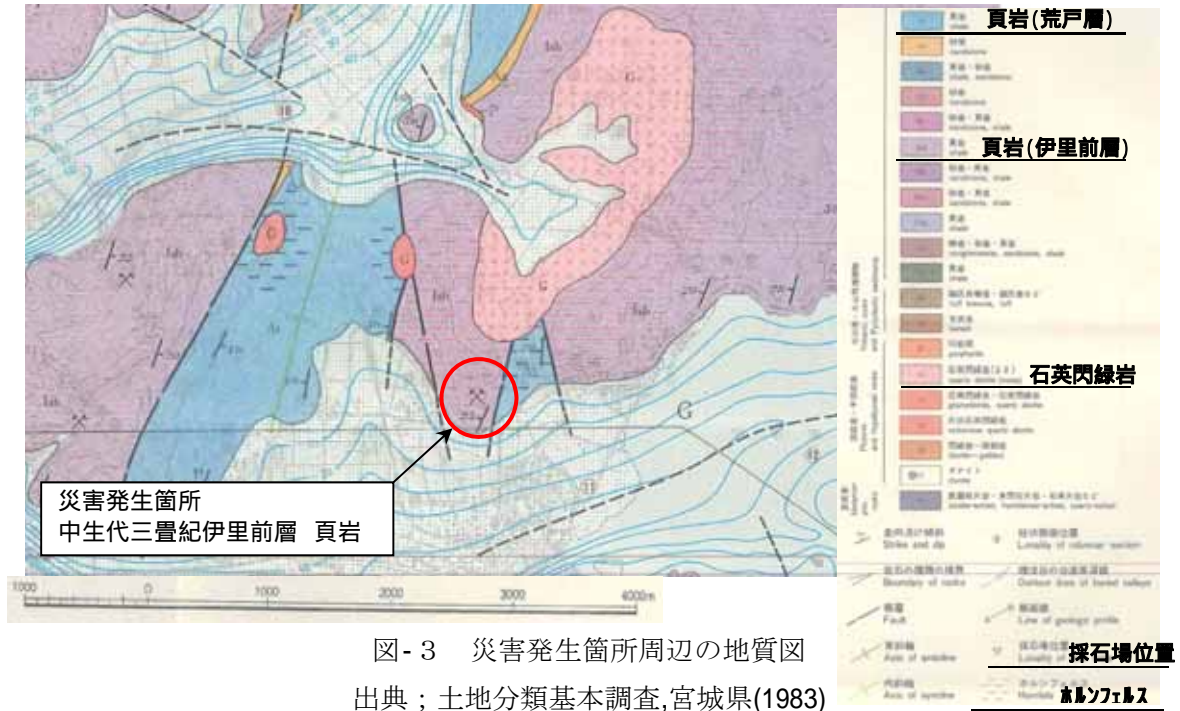
広域地質図によれば、災害発生箇所の地質は中生代三畳紀の伊里前層頁岩で、ホルンフェスルを伴っている（図-3）。その堆積構造は、北東-南西走向、北西傾斜を呈している。

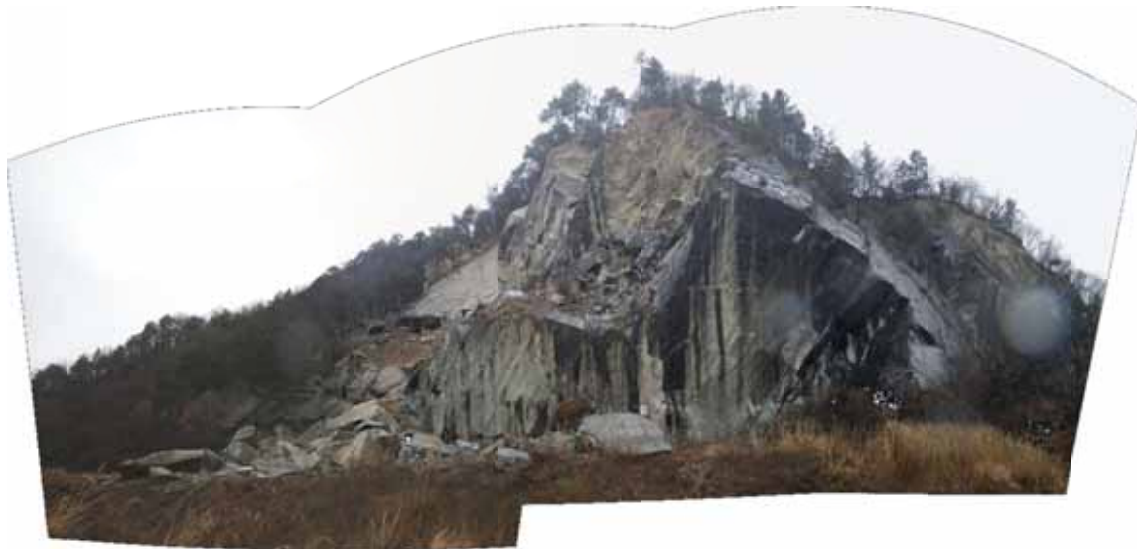
現地調査したところ、崩落した斜面は硬質な頁岩が露出しており、層理面と節理面に囲まれてくさび状の岩塊が流れ盤となる方向で発達していた。層理面や節理面に沿って亀裂が発達しており、亀裂によっては水の浸出が認められた。崩落した岩塊があったと思われるブロックは節理面が露出しており、風化した物質が面的に薄く付着していた。(写真-1、写真-2)。

硬質な岩盤に発達した節理面に雨水が浸透、風化が進行することにより層理面や節理面の粗度が低下し、岩盤が重力に耐えられなくなったことにより崩落が発生したと考えられた。

写真-1 崩落が発生した斜面の全景

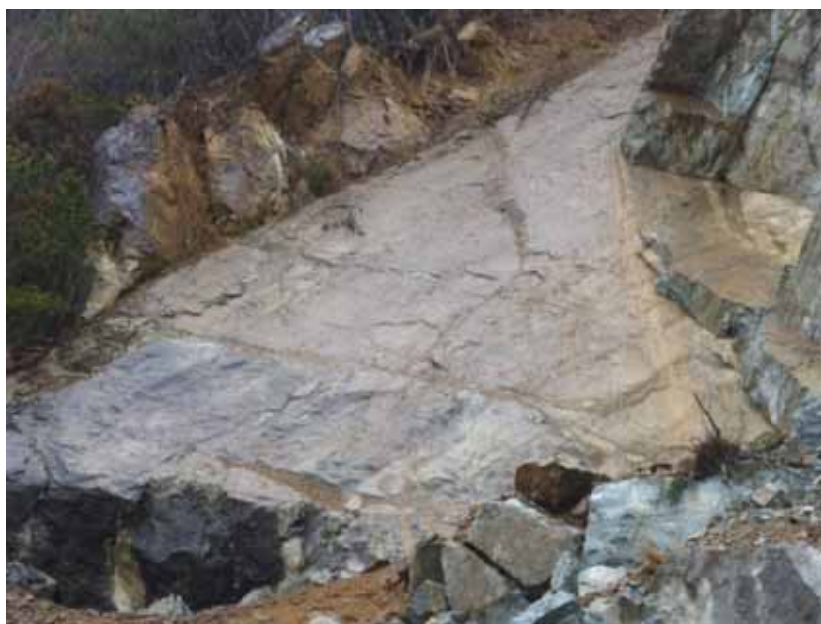
写真-2 岩塊が崩落した後に露出したすべり面の状況

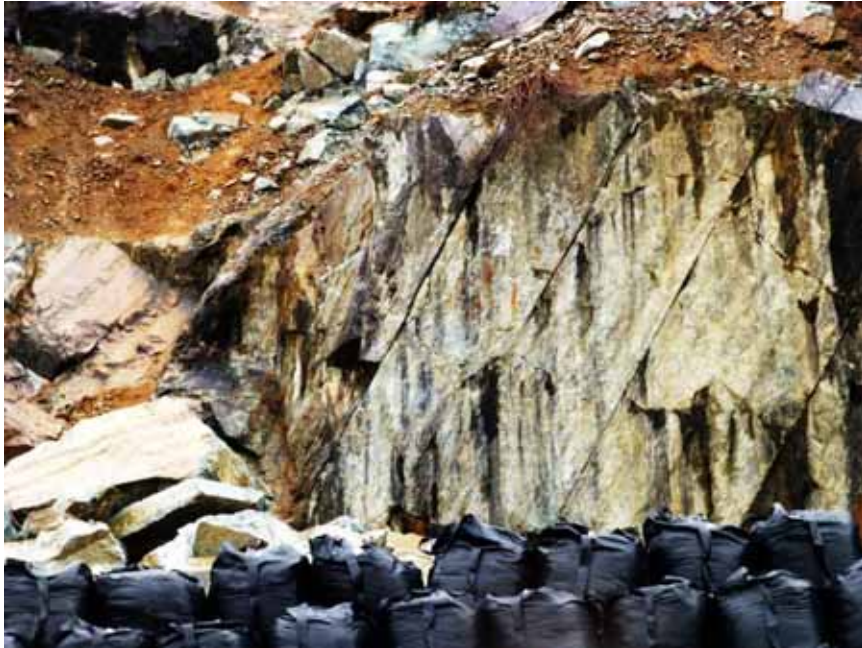
写真-3 亀裂の分布状況

崩落した斜面周辺は、斜面上部の土壌化した部分が不安定な状況で残存している。また、開口亀裂や圧縮性の亀裂、岩盤表面の起伏、亀裂からの水の浸出状況等から斜面内部に比較的安定しているブロックと比較的不安定なブロックが混在していると思われた。(写真-3)

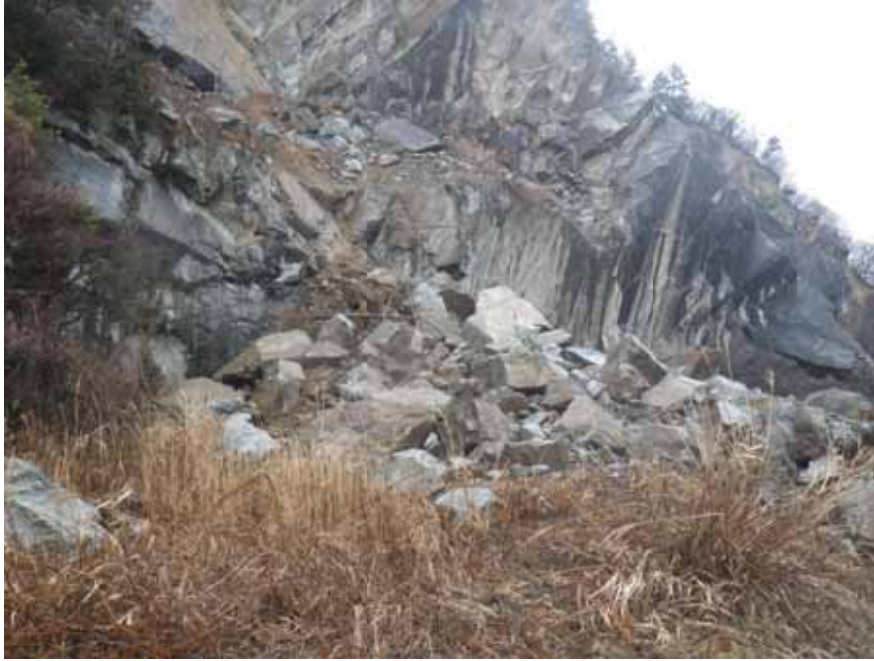
斜面の下は平坦面が2段で造成されていた。崩落した岩塊の大部分は斜面直下の平坦面に堆積していた。岩塊は角ばり扁平な形状が多く、風化作用を受けていない新鮮な面が多く見受けられ、岩塊が斜面をすべり、堆積する段階で加わった衝撃により多くの岩塊に破碎されたと思われた。(写真-4) 崩落した岩塊の一部は斜面の勾配方向に約70mの範囲で点在していた。(写真-5、写真-6) 地表の攪乱状況から岩塊は転がったり飛跳し移動したものと思われたが、長さ2~3m程度の岩塊は斜面直下の平坦面及び一段下がった平坦面で停止していた。しかし、より細かい岩塊・岩片が飛跳し、要配慮者利用施設の外壁と雨樋に穴を開ける被害が生じていた。

写真-4 崩落した岩塊が堆積した状況

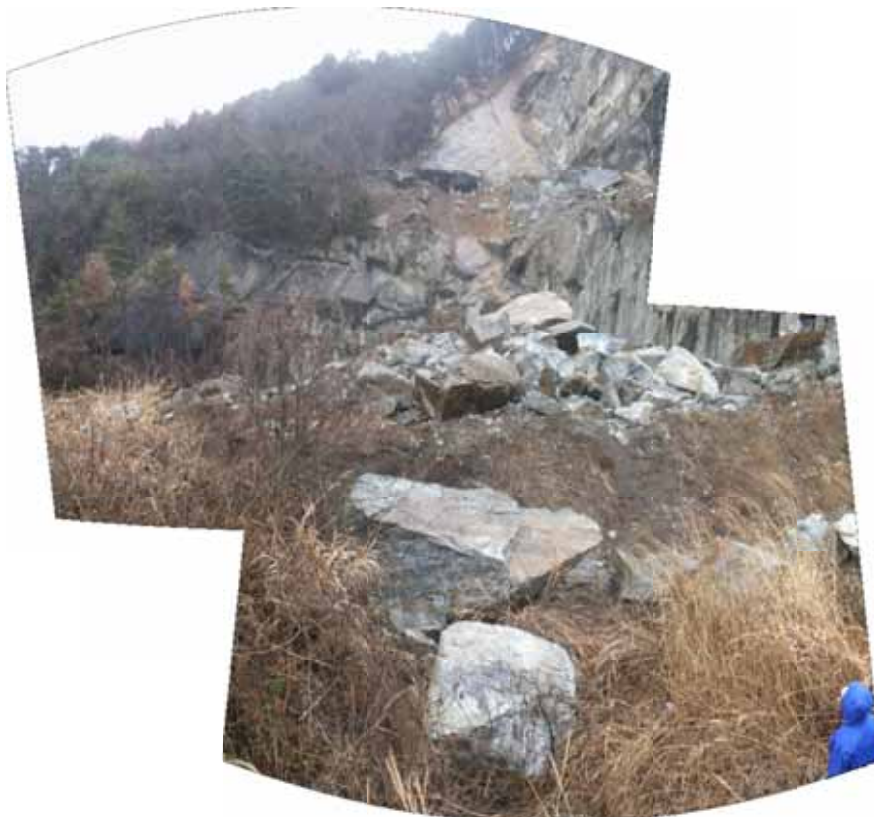
写真-5 崩落した岩塊の移動状況

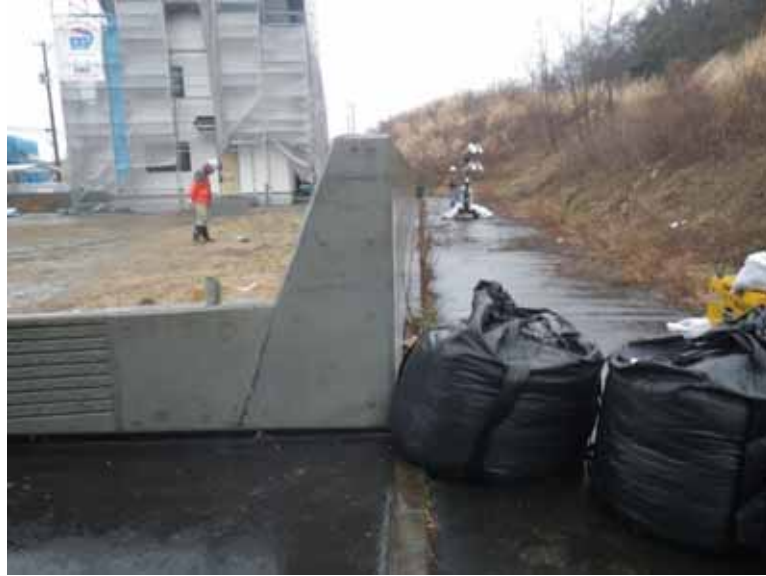
写真-6 岩塊到達範囲の末端付近

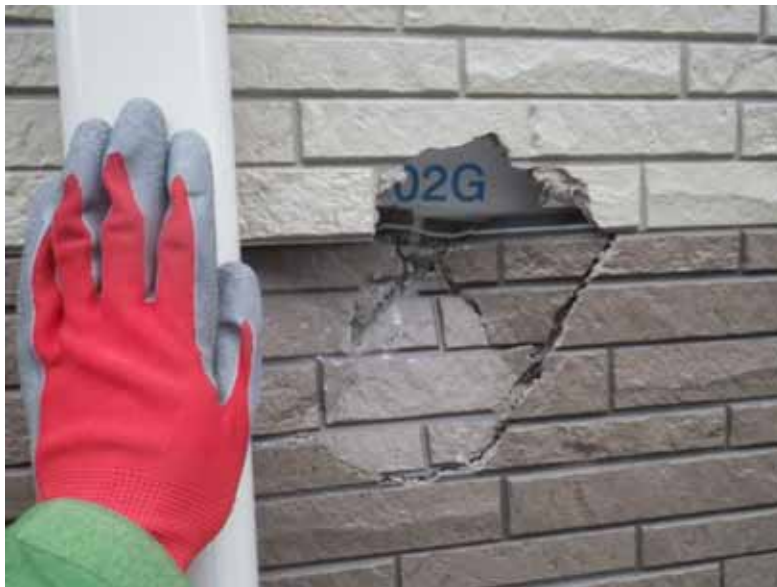
写真-7 要配慮者利用施設外壁の被災状況

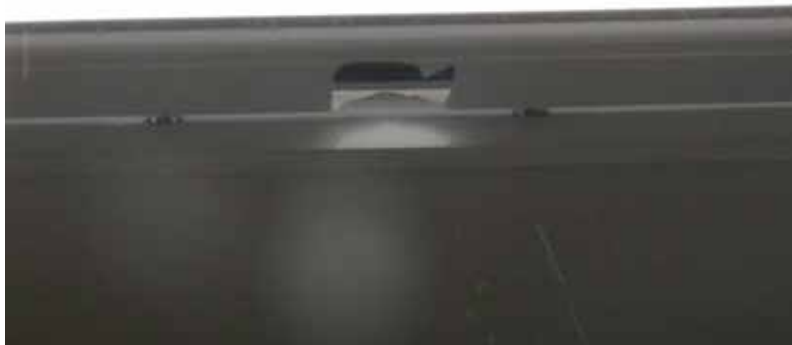
写真-8 要配慮者利用施設雨樋の被災状況

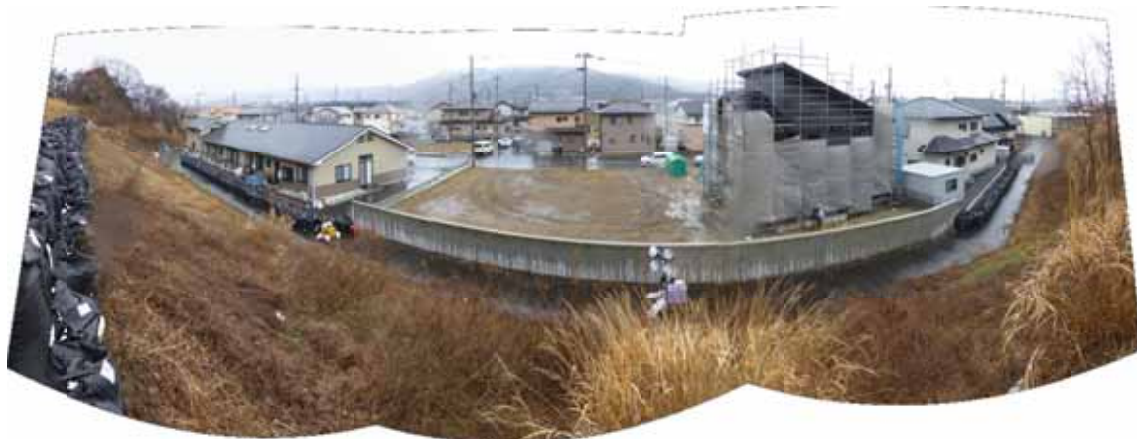
写真-9 斜面に近接した家屋等の全景

石巻市により、家屋に近い平坦面の末端及び家屋斜面側に土のう積みを設置されている。(写真-9、写真-10)

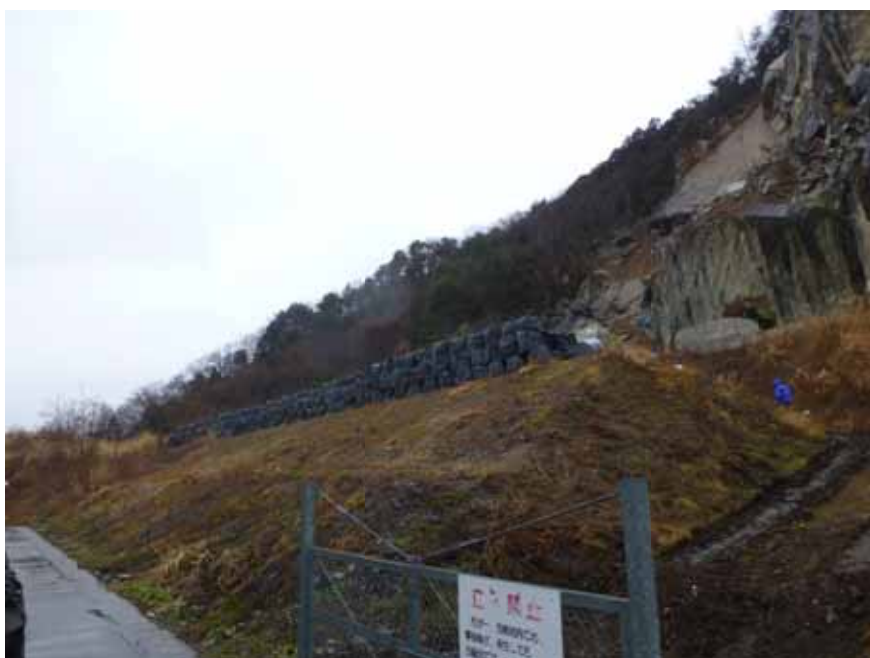
写真-10 石巻市が設置した土のう積みの設置状況
