【平成21年8月 台風9号による現地被害調査報告】

【現地調査概要】

H21.8台風9号による被災状況(兵庫県佐用町)

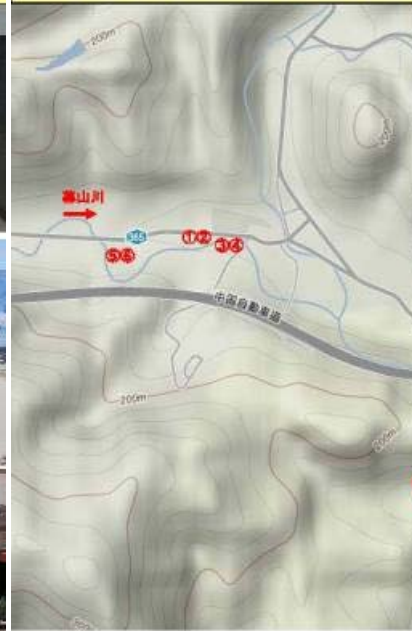
本郷地区

- ・千種川本川も多少は浸水被害があったが、佐用川の被災規模がより大きかった。
- ・破堤被害があった久崎地区では、浸水深が1.8m程度。破堤箇所直上流の橋梁前後でも越水痕跡（0.6m～0.8m程度）が確認された。また、家屋流出も確認され、3地区の中では氾濫流による被害が甚大であった。
- ・本郷地区では、浸水深約70cm、3世帯9名が流された用水路付近は、上流での越水氾濫により氾濫流の流れ込み、付近一帯が浸水していた状況が確認できた。
- ・佐用地区より上流でも、各箇所越水氾濫、河岸侵食等が確認できた。また流木等による被災も確認できた。
- ・大規模な山腹崩壊等は現段階では確認できなかった。
