令和2年12月1日
国土技術政策総合研究所

設計・施工のちょっとした工夫で道路橋の長寿命化 ～橋建協・PC建協・建コン協・土研との共同研究により 「道路橋の耐久性の信頼性向上における配慮事項に係るディテール集」 を作成しました～

道路橋の耐久性の信頼性向上における配慮事項に係るディテール集(概要)

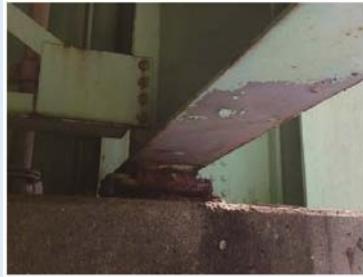
例3: 滞水しやすい桁端部の滞水防止による耐久性の信頼性向上

主桁側面からの伝い水により橋座部の滞水が起こりやすい

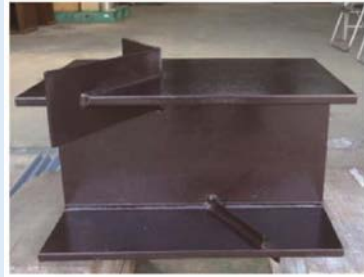
試験体に水を流し、実証実験

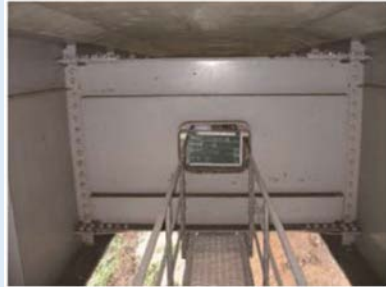
例4: 開口部の大きさの工夫による点検性向上

横桁の開口が小さく、点検時の移動性が悪い

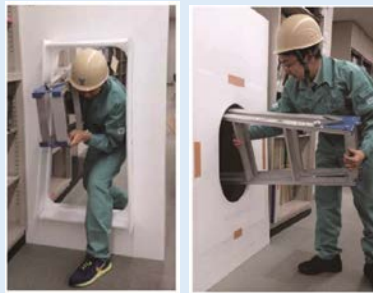
実構造を模した実証実験

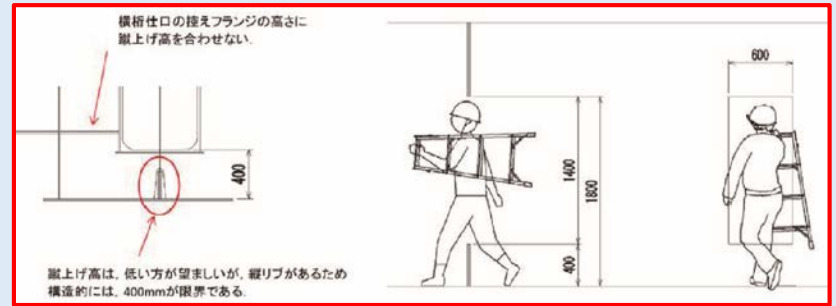
ディテール集にて推奨する構造を例示
