平成 15 年 7 月 18 日から 20 日にかけて発生した梅雨前線豪雨による土砂災害（速報）

1. はじめに

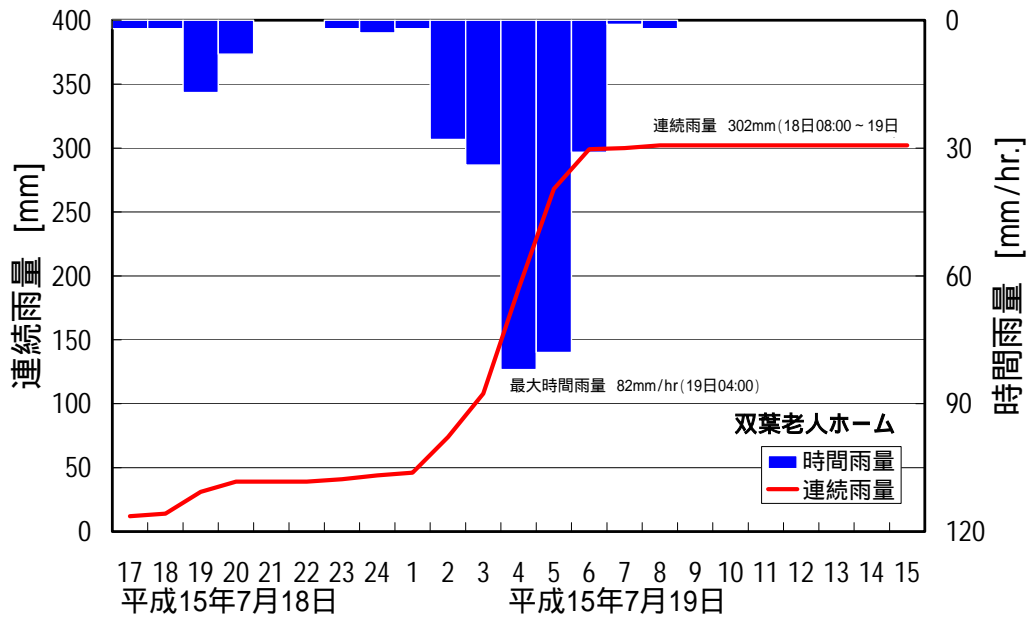
図 - 2 時間雨量と連続雨量の変化

図 - 2 は、太宰府原川付近（双葉老人ホーム）で観測された時間雨量の時間変化を示したものです。最大時間雨量は 82mm/hr.（7 月 19 日午前 3 時～午前 4 時）連続雨量は 302mm（7 月 18 日午前 2 時～19 日午前 8 時）でした。土石流の発生時刻は聞き取り調査から午前 5 時から午前 6 時までの間と推察されますが、現時点では正確な時刻は特定できていません。

(注・図 - 2 中の x 軸で 17 時の降雨量は 16 時から 17 時までの降雨量です。)

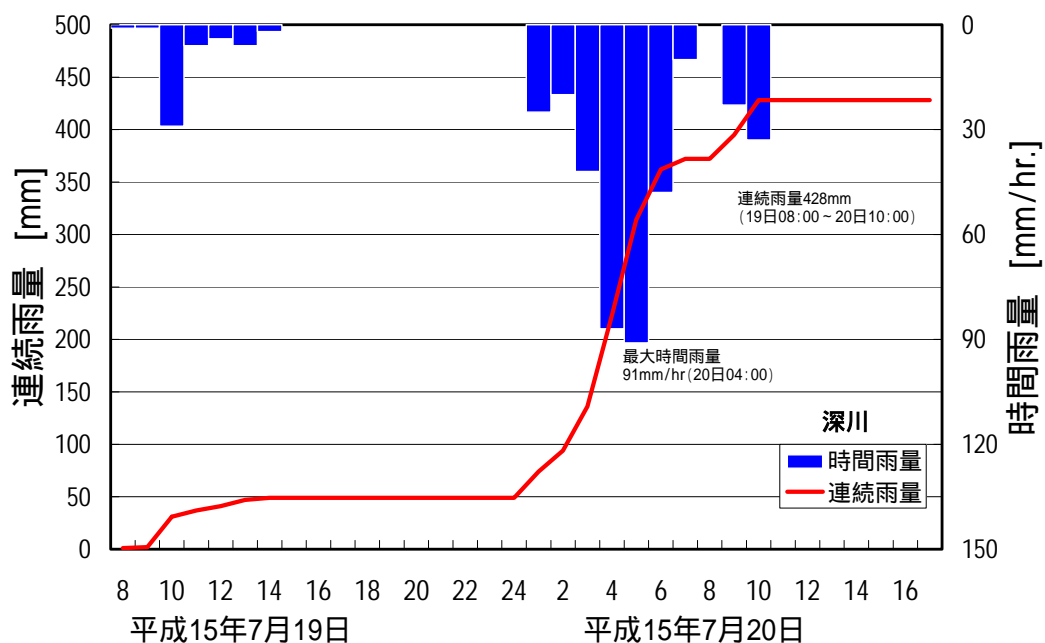
図 - 5 時間雨量と連続雨量の時間変化

図 - 5 は宝川内集地区に近い深川水位局(熊本県)で観測された時間雨量の時間変化を示したものです。時間雨量の最大値は91mm/hr.(7月20日午前4時~午前5時)、連続雨量は428mm(7月19日午前8時~20日午前10時)を観測しました。新聞報道(熊本日日新聞、平成15年7月21日朝刊)によると、7月20日午前4時18分に水俣芦北広域消防本部に「宝川内地区で裏山から水が出ている」との第一報が入り、同日午前4時35分頃宝川内で「生き埋めになった人がいる」と水俣市役所に連絡が入っています。このことから、土石流はこの間に発生したと考えられ、図 - 5 から最大時間雨量が観測された時間に発生したと推察できます。
