# 三河港における平成 21 年台風第 18 号高潮によるコンテナ漂流被害調査報告

国土交通省国土技術政策総合研究所  
沿岸海洋研究部沿岸防災研究室

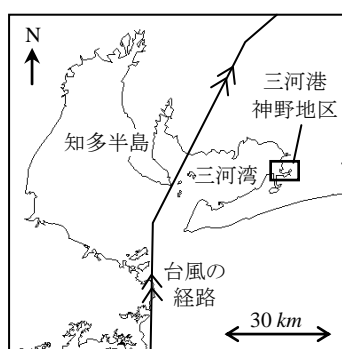
図-1 台風の経路

平成 21 年 10 月 8 日に台風 18 号が知多半島付近に上陸し、三河港神野地区では高潮による浸水が発生した。図-1 は台風の経路で、台風は同地区の西側約 25 km の位置に上陸した。図-2 に、国土交通省中部地方整備局が観測した潮位の台風上陸前後の時間変化を示す。午前 6 時 20 分に潮位 D.L.+4.40 m、潮位偏差 2.60 m となり、どちらも最大になった。この浸水によりふ頭上に多数のコンテナが散乱した（写真-1）。

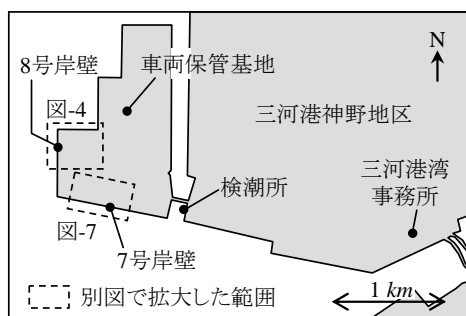
図-3 位置関係図

図-3 に、神野地区の位置関係図を示す。7 号岸壁と 8 号岸壁の 2 箇所でコンテナが取扱われている。図-4 は、8 号岸壁付近の拡大図である。岸壁直交方向（A-A'断面）の地盤高の変化を、図-5 に示す。地盤高は愛知県三河港務所より入手し、データの無い場所はレ
