# 熊本地震で影響を受けたダム の安全確認と復旧に向けた技術支援

河川研究部 大規模河川構造物研究室  
室長 金銅 将史 研究官 田中 幸志

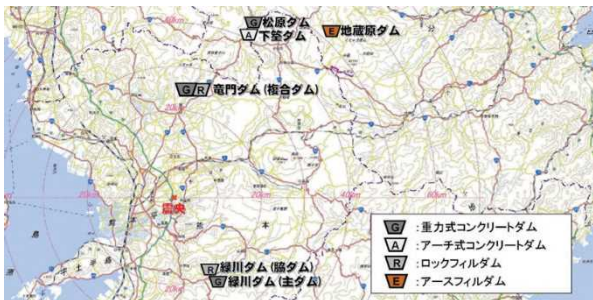
2016年4月に熊本県熊本地方で発生した一連の地震では、各管理者によって延べ228箇所のダム施設等の臨時点検が実施された。その結果、計5ダムにおいてダム堤体または貯水池周辺等で何らかの変状が報告された。国総研では、ダム及び河川管理者である九州地方整備局からの要請を受け、堤体に変状が確認された2つのダムを対象に、土木研究所と共同で安全性確認等を目的とした現地調査を実施した。

図-1 地震後の臨時点検で変状が報告されたダム
