衛星による全国的な砂浜モニタリングの構築に向けて

河川研究部 海岸研究室

(キーワード) 砂浜侵食、衛星画像、モニタリング

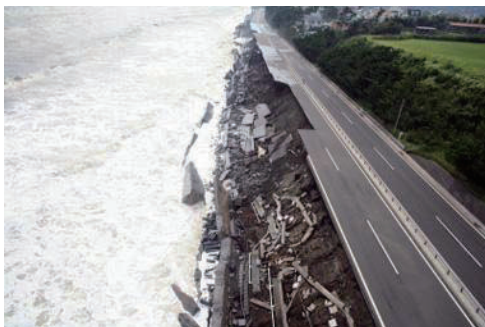
写真 平成19年西湘バイパスの被災
(関東地方整備局横浜河川国道事務所HPより)

神奈川県は西湘海岸では、台風による波浪によってバイパスが崩壊する被害が生じた(写真)。これはバイパスの前面にあった砂浜が侵食され、台風による波浪が、バイパスを支えていた下部の地面を侵食したことが一因とされている。

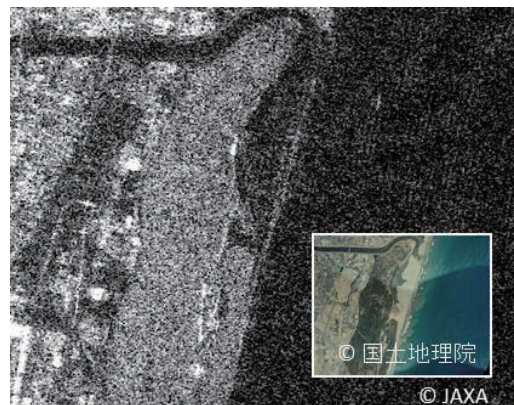
図 宮崎県石崎川河口のSAR衛星(陸域観測技術衛星「だいち」)による衛星画像と空中写真(右枠)

一方、SAR(合成開口レーダー)衛星の画像(図)は、比較的安価に入手でき、観測も天候に左右されないが、視覚的・技術的に海岸線の判読が難しく、技術開発及び実用化に向けての検討を要する。
