建築物外壁の3次元モデルを用いた調査・診断記録の蓄積・活用手法

(キーワード) 定期報告制度、外壁落下、建物モデル

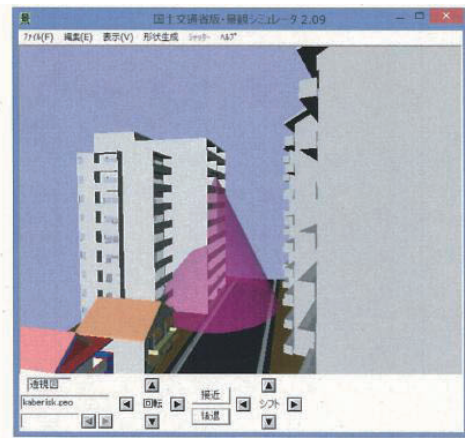
図 外壁はく落危険性を可視化したビューワーの例

し、特定行政庁に提出される定期報告の内容（外壁落下の恐れに関する調査・診断の結果報告図や写真など）を、外壁の3次元モデルに位置情報を付して蓄積・活用する手法を検討した。具体的には、建築物の外観や部分等を前面道路等から計測、計量する調査方法や座標データの補正方法、外装材や設備その他の付属物を区分する詳細度等を検討した。外壁の3次元モデルの活用により、例えば、落下の恐れある部分の数量や位置、点検の実施状況、調査・診断結果に基づくく落危険性等を可視化することが可能となる。建築知識を持たない建築物の所有者や管理者に対し、維持管理の重要性や落下被害の範囲等を具体的に示すことが可能になり、適切な対応を指導する場面での情報活用が期待される。
